Info-Nr. 01/04  
Audatex-Nr. ohne  
Reparatur/Diagnose

Fahrzeugart	Alle
Fahrzeughersteller	Alle
Fahrzeugtyp	Alle
Baujahr	Alle
Schadenbereich	Windschutzscheibe
Betreff	Aus aktuellem Anlass erfolgte eine Untersuchung der neuesten Technik zur Instandsetzung von Steinschlägen in Windschutzscheiben.

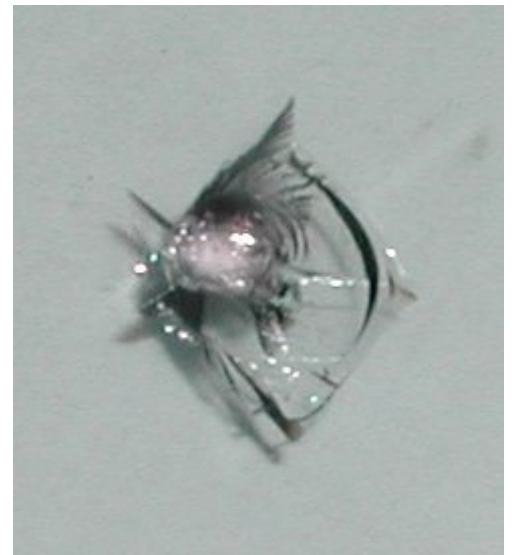
Steinschlag Windschutzscheibe VW Golf

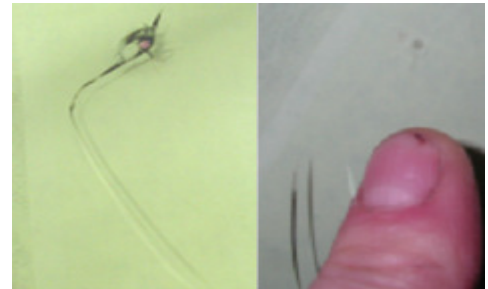
Bild 3: Steinschlagart: Bienenflügel mit Riss (vorher-nachher)

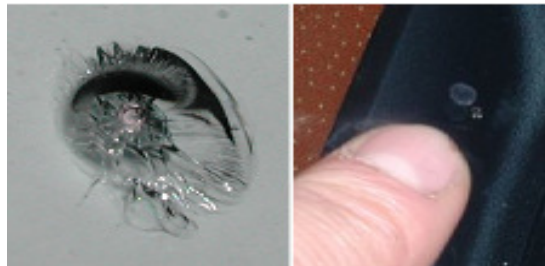
Bild 2: Steinschlagart: Trümmerbruch (vorher-nachher)

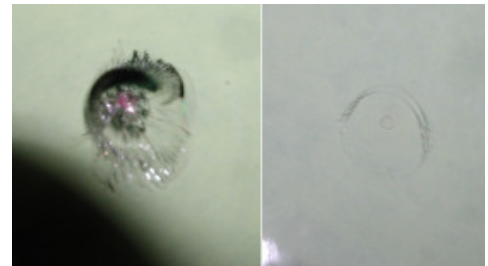
Bild 4: Steinschlagart: Kuhauge (vorher-nachher)
