Info-Nr. 03/04  
Audatex-Nr. ohne  
Betreff: Reparatur/  
Diagnose

Fahrzeugart PKW  
Fahrzeughersteller Alle  
Fahrzeugtyp Alle  
Baujahr Alle  
Schadenbereich PKW- Karosserie, Außenhautbereich, Fahrzeugstruktur,  
Rahmen

Betreff Liegt ein Schaden an einer modernen Fahrzeugkarosserie vor, sind bei einer Reparatur unbedingt Materialzusammensetzung, Struktur der Bauteile sowie die Herstellervorgaben zu beachten. Das Instandsetzen moderner Fahrzeugkarosserien erfordert unter Anderem besondere Kenntnisse im Bereich der Fügeverfahren.

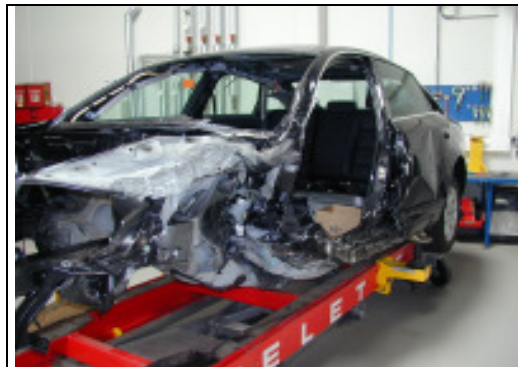
Abbildung 1: Audi A6,  
Frontschaden

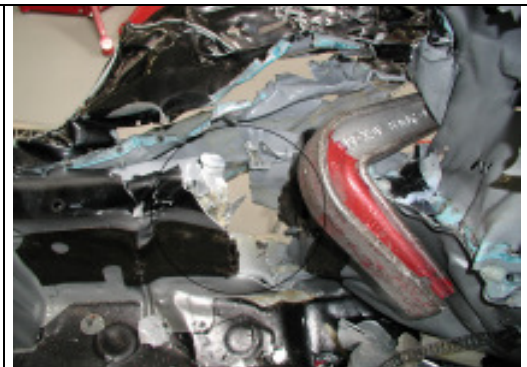
Ist an Besagtem Aluminium-Profil eine Beschädigung vorzufinden, ist bei einer Reparatur das komplette Bauteil zu erneuern. Das bedeutet im Fall des Audi A6 eine Erneuerung der Seitenmaske mit Schnitten an der A-, B- und C-Säule. Bauteile aus hoch- und höherfesten Stäh-

Abbildung 2: abgerissener Seitenschweller

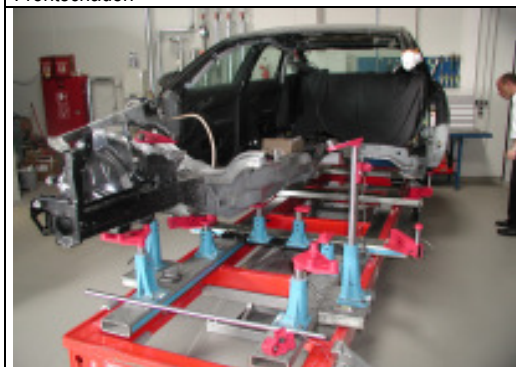
Abbildung 3: Karosserie mit herausgetrennten Teilstücken  
auf Richtbank

len werden durch MIG- Löten verbunden. Dadurch wird eine minimale Wärmeeinbringung gewährleistet. Das Gefüge bleibt erhalten und auch der Korrosionsschutz kann weiterhin gewährleistet werden.

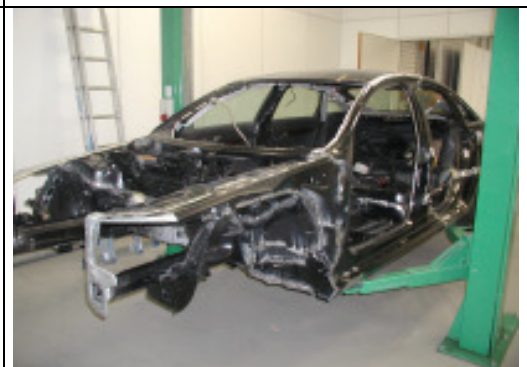
Abbildung 4: instandgesetzte Karosserie
