Info-Nr. 02/05  
Audatex-Nr. ohne  
Reparatur/Diagnose

Fahrzeugart	Wohnwagen, Wohnmobile
Fahrzeughersteller	Alle
Fahrzeugtyp	Alle
Baujahr	Alle
Schadenbereich	Strukturierte Außenbeplankung
Betreff	Liegt ein Durchstoß oder eine Delle in der Außenbeplankung eines Wohnwagens bzw. eines Wohnmobils vor, kann diese instandgesetzt werden. Diese Technische Information beschäftigt sich mit der Möglichkeit der Beilackierung einer solchen Reparatur.

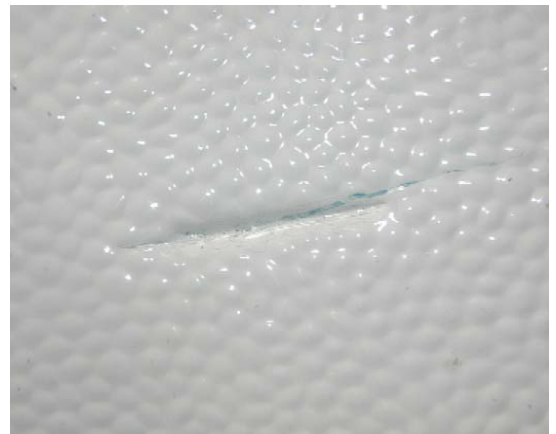
Detail: Wohnwagen mit Beschädigung in der Seitenbeplankung

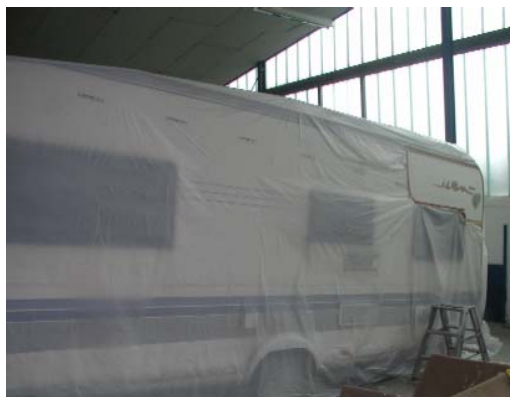
Abbildung 1: zur Lackierung abgedeckter Wohnwagen

Wie in den Abbildungen 1 und 2 zu sehen, ist ein Abdecken des gesamten Wohnwagens ebenso wichtig, wie das sehr genaue Abkleben von Schriftzügen, Bildern oder Ornamenten. Dabei ist eine hohe Genauigkeit notwendig, um ein qualitativ hochwertiges Ergebnis si-

cherzustellen. Bereits diese ersten Schritte bedürfen einer erhöhten Geschicklichkeit und Geduld. Keinesfalls darf beim Abschneiden des überschüssigen Abdeckmaterials der darunter liegende Lack beschädigt werden.

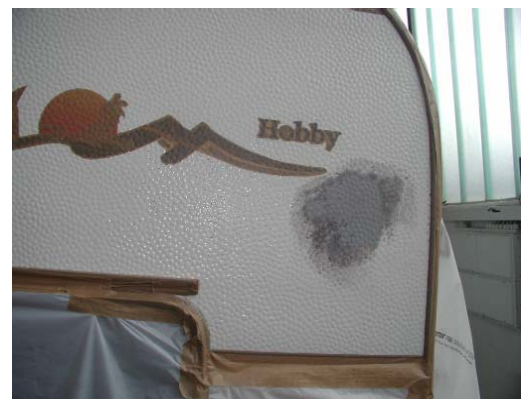
Abbildung 2: Reparaturstelle Wohnwagen

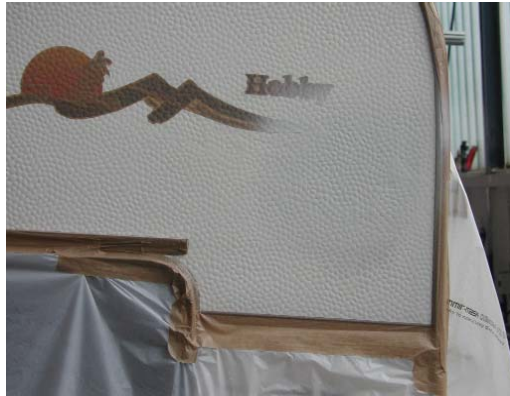
Abbildung 3: gefüllte Reparaturstelle

Abbildungen 3 und 4 zeigen die Beaufschlagung mit Füller. Bei diesem Arbeitsschritt ist darauf zu achten, dass die Füllermenge so dick wie nötig aber so dünn wie möglich aufgetragen wird. Es wird dazu geraten, die Vorgänge Füllern und anschließendes Schleifen zu wiederholen. Wird eine zu große Menge an

Material aufgetragen, werden die Zwischenräume der Strukturelemente zugesetzt. Die Reparaturstelle erscheint „weicher“. Zur Bearbeitung des Füllers empfehlen wir die Benutzung von Schleifmatte, Nassschleifpapier und einem Glaspinsel für die feinen Zwischenräume.

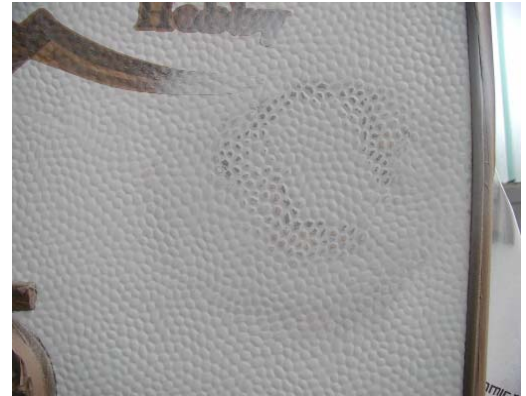
Abbildung 4: geschliffene Füllerstelle

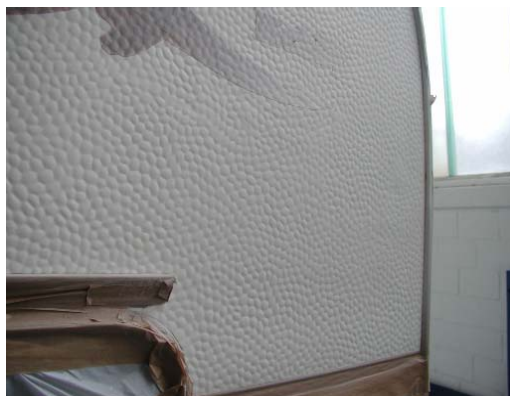
Abbildung 5: lackierter Bereich

Das Lackmaterial wurde in diesem Fall mit zwei sehr dünnen Spritzgängen aufgetragen. Nach einer Abluftzeit von etwa 20 Minuten konnte über den gesamten Bereich Beispritzverdünnung aufgetragen werden. Diese sorgt

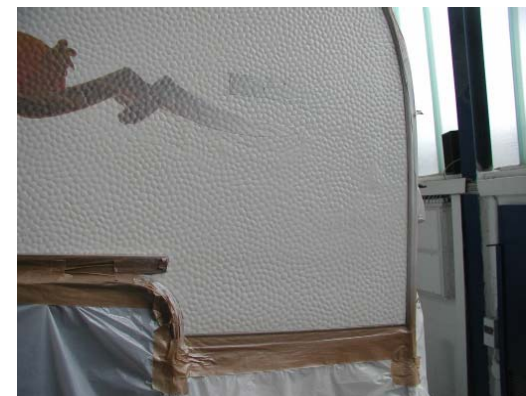
Abbildung 6: Versehen des Bereiches mit Beispritzverdünnung

für einen entsprechenden Glanz der Reparaturstelle, sowie für einen makellosen Übergang im Randzonenbereich. Ein Aufpolieren nach der Reparatur ist nicht notwendig.

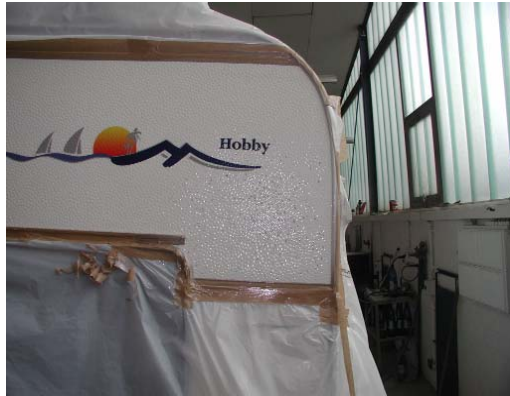
Abbildung 7: reparierter Wohnwagen

Nach dem die Lackierung abgeschlossen wurde, sollte man nach einer Abluftzeit von ca. 15 - 20 Minuten sämtliches Abdeckmaterial von Aufklebern und Ähnlichem vorsichtig entfernen. Der Lack ist nach diesem Zeitraum noch nicht

ausgehärtet, kann aber an den Übergangsstellen noch in gewissen Grenzen „verlaufen“. Eine scharfe Abgrenzung an den Rändern der Aufkleber oder Zierstreifen wird so vermieden.
