Info-Nr. 01/06  
Audatex-Nr. ohne  
Reparatur

Fahrzeugart Alle  
Fahrzeughersteller Alle  
Fahrzeugtyp Alle  
Baujahr Alle  
Betreff Kunststoffreparatur

Beschädigungen der Stoßfängerhülle

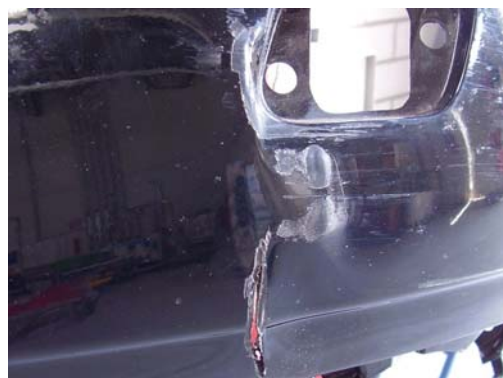
Abbildung 1: Beschädigte Stoßfängerhülle

Ausgehend von einer Beschädigung der Stoßfängerhülle, wie in Abbildung 1 dargestellt, sind im ersten Arbeitsschritt an den jeweiligen En-

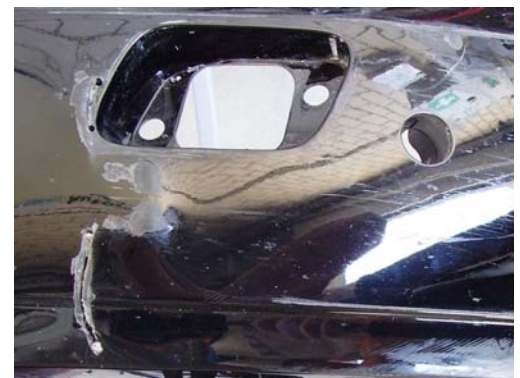
Abbildung 2: Vorbereitete Reparaturstelle

den der Risse Löcher (ca. 3-5 mm) zu bohren (Abbildung 2). Dies ist notwendig, um ein weiteres Ausreißen der Risse zu verhindern.

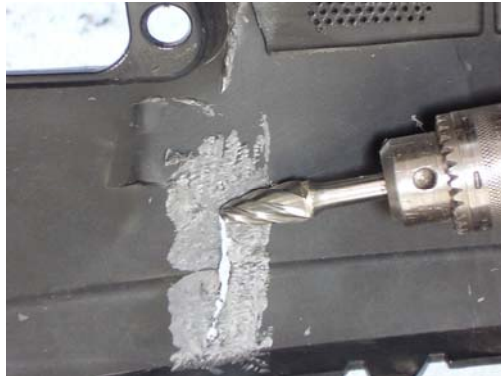
Abbildung 3: Auffräsen des Risses (Rückseite)

Die nächsten Arbeitsschritte sind an der Rückseite der Beschädigung durchzuführen. Unter Verwendung eines Fräasers ist dabei auf beiden Seiten des Risses ein Streifen von ca. 15 mm Breite abzutragen (Abbildung 3). Dies sollte in einer Tiefe von ca. 1-2 mm realisiert werden.

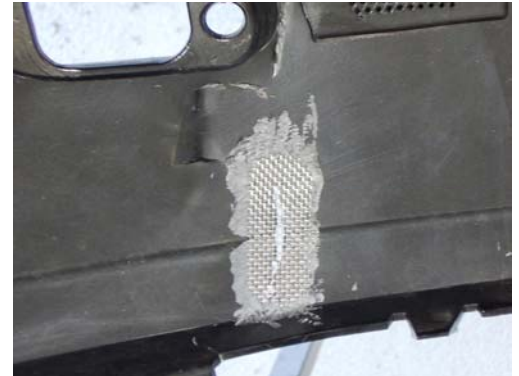
Abbildung 4: Eingelegtes Edelstahlgewebe

Im Anschluss wird das Edelstahl-Drahtgewebe auf die Größe der gefrästen Fläche zugeschnitten und anschließend eingelegt. Dabei ist darauf zu achten, dass die Ecken des Gewebes abgerundet werden.

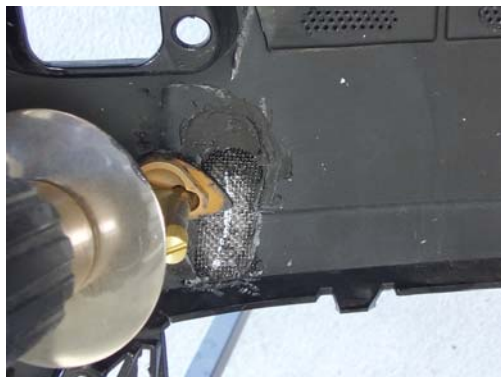
Abbildung 5: Fixiertes Edelstahlgewebe

Das Edelstahl-Drahtgewebe ist mit dem Heißluftgerät (650°C, Luftmenge Stufe 8) zu erwärmen. Zunächst wird eine abgerundete Ecke mit dem Kfz-Schweißschuh fixiert und anschließend vollflächig unter gleichmäßigem Druck mit der Oberfläche verschweißt (Abbildung 5). Dabei ist stets in die gleiche Rich-

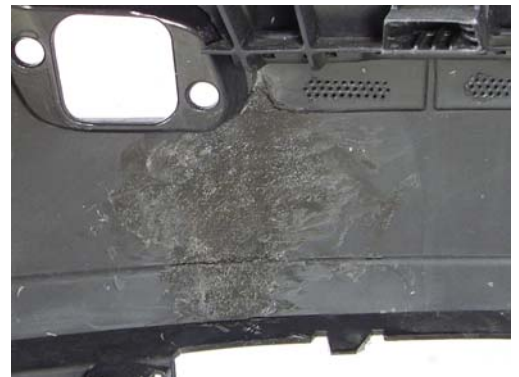
Abbildung 6: Fertige Reparaturstelle (Rückseite)

tung zu arbeiten. Im nächsten Arbeitsgang wird der Spezial-Schweißdraht mit dem Heißluftgerät und aufgesetztem Kfz-Schweißschuh erhitzt und mit dem Untergrund verschmolzen (650°C, Luftmenge 8). In Abbildung 6 ist die vollständig verschweißte Innenseite der Reparaturstelle dargestellt.

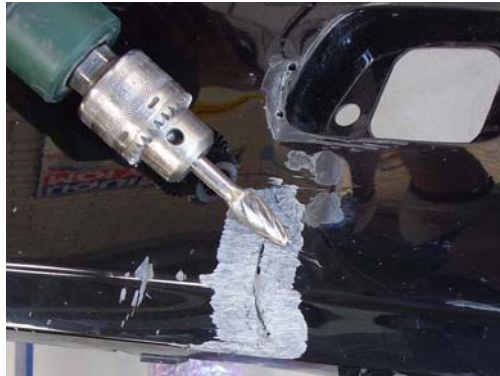
Abbildung 7: Auffräsen des Risses (Vorderseite)

Nachdem die Oberfläche der Vorderseite ebenfalls links und rechts des Risses ca. 15 mm breit und ca. 1-2 mm tief abgefräst wurde (Abbildung 7), wird die Reparaturstelle auch

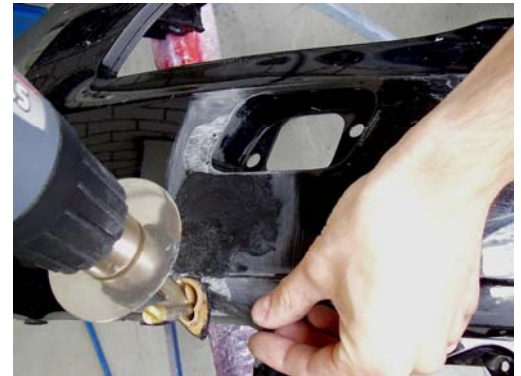
Abbildung 8: Edelstahlgewebe verschweißen

hier mit Edelstahl-Drahtgewebe verstärkt und anschließend analog den Arbeitsschritten der Rückseite mit dem Untergrund verschweißt (Abbildung 8).

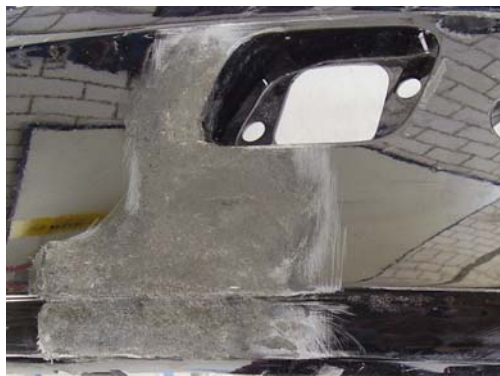
Abbildung 9: Verschweißte Reparaturstelle

Abbildung 9 zeigt eine fertig verschweißte Reparaturstelle. Im Anschluss muss diese abkühlen, wobei es möglich ist, diesen Vorgang mit Hilfe von Wasser zu beschleunigen. Danach sind restliche verbleibende Unebenheiten zu verschleifen. Fehlstellen können

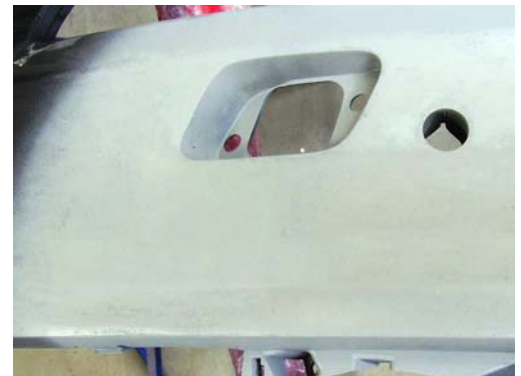
Abbildung 10: Lackierfertige Reparaturstelle

durch den erneuten Auftrag des Spezial-Schweißdrahtes oder mittels Spachtelmasse egalisiert werden. In Abbildung 10 ist eine für die Lackierung fertig vorbereitete Reparaturstelle dargestellt.

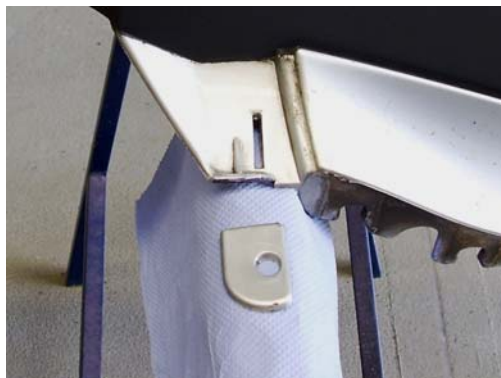
Abbildung 11: Abgerissene Befestigungslasche

Abbildung 11 zeigt ein Schadenbild einer abgerissenen Befestigungslasche des Stoßfängers. Der Arbeitsablauf ist identisch zur im Vorfeld beschriebenen Instandsetzung der Stoßfängerhülle am Beispiel des Audi A 4 durchzuführen.

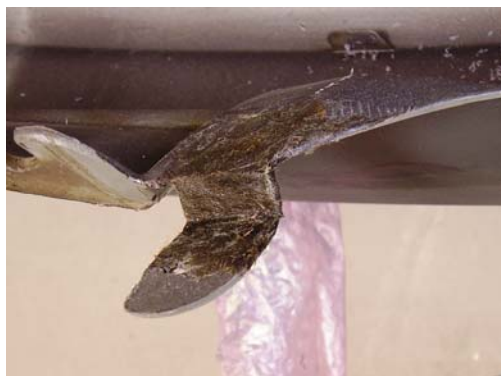
Abbildung 13: Einseitig verschweißte Befestigungslasche

Nachdem das Edelstahl-Drahtgewebe vollflächig mit dem Untergrund verschweißt wurde, ist der Spezialschweißdraht aufzutragen und vollständig mit dem Untergrund zu verschmelzen (Abbildung 13). Dieser Arbeitsgang erfolgt

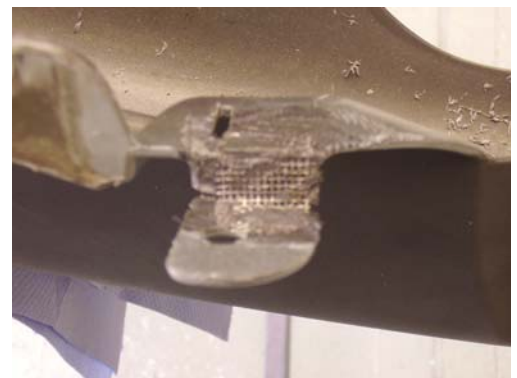
Abbildung 12: Fixierte Befestigungslasche

Dabei gilt es zu beachten, dass die Reparaturstelle zwingend von beiden Seiten ca. 1-2 mm tief abzufräsen und anschließend mit Edelstahl-Drahtgewebe zu fixieren ist (Abbildung 12).

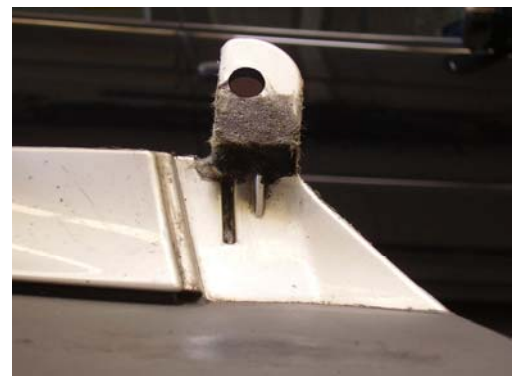
Abbildung 14: Beidseitig verschweißte Befestigungslasche

ebenfalls auf beiden Seiten gleichermaßen (Abbildung 14). Im Anschluss ist die Oberfläche mechanisch zu bearbeiten, um eine lackierfertige Oberfläche herzustellen.
