Info-Nr. 03/06  
Audatex-Nr. ohne  
Diagnose/Reparatur

Fahrzeugart	PKW
Fahrzeughersteller	Alle
Fahrzeugtyp	Alle
Baujahr	Alle
Schadenbereich	PKW-Karosserie, Außenhautbereich, Fahrzeugstruktur, Rahmen
Betreff	Bedeutung elektronischer Messsysteme in der Schadendiagnose moderner Fahrzeugkarosserien

VW Passat 3B: Heckschaden

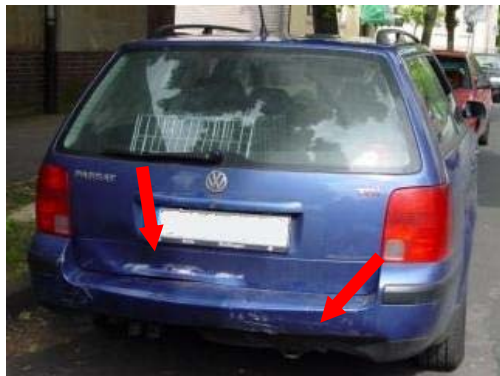
- Beschädigung des Stoßfängers hinten
- Heckabschlussblech eingedrückt, deformiert
- Kofferboden gestaucht
- Heckklappe eingedrückt
- Abgasanlage gestaucht

Abbildung 1: Schadenbereich Fahrzeugheck

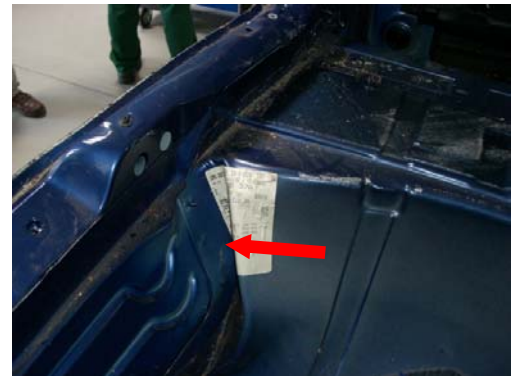
Abbildung 2: Kofferboden/Reserveradmulde gestaucht

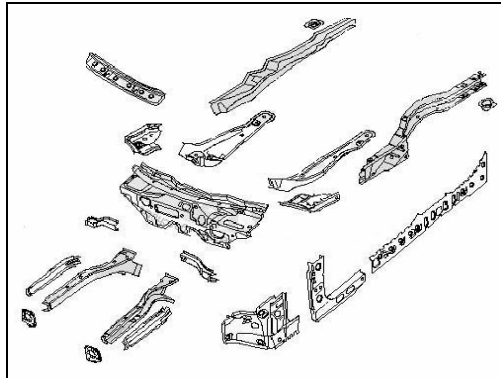
Abbildung 3: Explosionszeichnung hochfester Stahlbleche VW Passat 3B (Auszug)

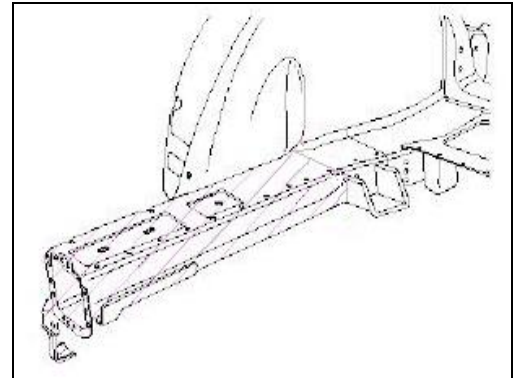
Abbildung 4: Längsträger hinten (2-lagig, hochfeste Stahlhülle, konventioneller Stahl im Innenbereich)

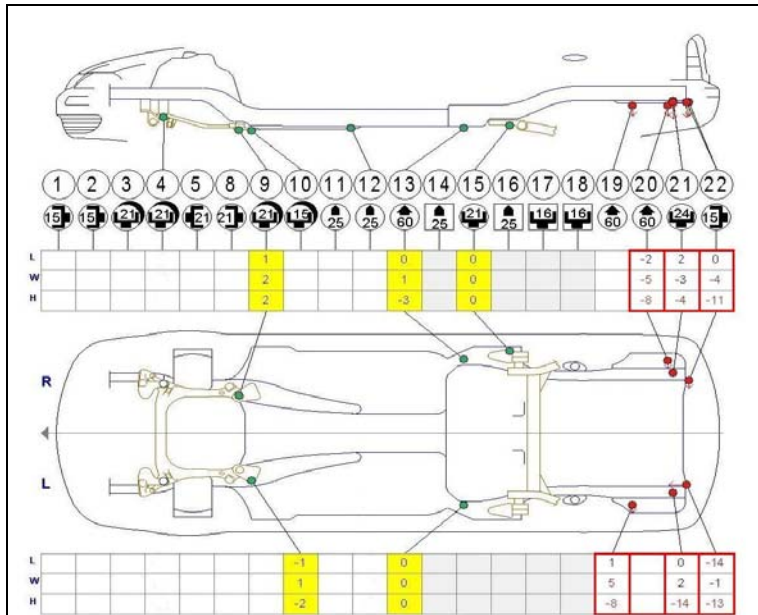
Abbildung 5: Vermessungsprotokoll Unterbau

Abbildung 5 zeigt das Vermessungsprotokoll des Fahrzeugunterbaues. Dabei wird aus den Messwerten der gelb unterlegten Feldern die Nulllinie durch das Messgerät errechnet. Die Messwerte der rot gerahmten Felder sind die vermessenen Punkte der Karosserie. Die roten Punkte am Ende dazugehörigen Linien signalisieren eine Abweichung von den im Messgerät hinterlegten Datensätzen. Zum Beispiel ist Messpunkt 22 der linken Fahrzeugseite 14 mm zu weit vorn, 1 mm zu weit links und 13 mm zu weit unten.

Durch die Auswertung des Protokolls wird deutlich, dass aufgrund der konstruktiven Einteilung der Karosserie in verschiedene Festigkeitszonen sowie der damit einhergehenden gezielten Verarbeitung hochfester Stähle, nicht nur die laut Gutachten sichtbar verformten Teile deformiert wurden. Das heißt, dass durch hochfeste Längsträger sowie Seitenteilabschnitte übertragene Kräfte ebenfalls Verformungen im inneren der Karosseriestruktur ausgelöst haben. Im Detail sind die mit Hilfe der Vermessung zu Tage getrennten Beschädigungen des Fahrzeugs in den nach-

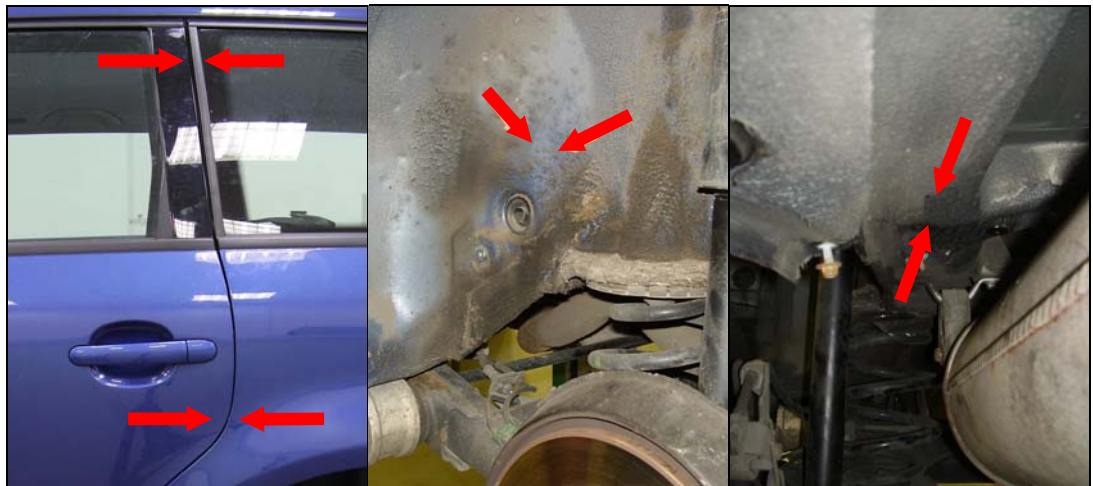
Abbildung 5: Spaltmaß Seitenteil – Tür

Abbildung 6: Knickung der Innenradschale

Abbildung 7: gestauchter Längsträger

Abbildung 5 zeigt die Veränderung des Spaltmaßes zwischen hinterer Tür und dem Seitenteil in Folge der Krafteinleitung des Heckanstoßes. Durch Abbildung 6 sowie 7 wird deutlich, dass durch hochfeste Längsträgerabschnitte übertragene Kräfte zu Verformungen

konventioneller Stähle im inneren der Fahrzeugstruktur führen können. Dabei müssen nicht zwingend Knickungen, Stauchungen oder ähnliche Beschädigungen im Außenbereich des Fahrzeugs zu erkennen sein.

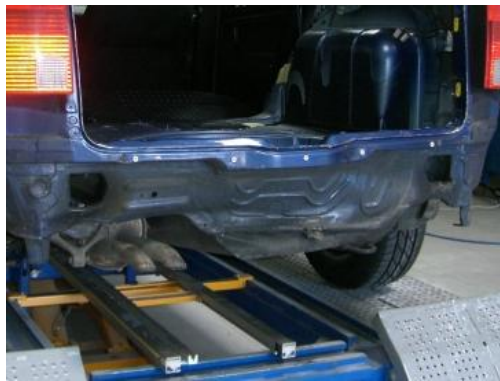
Abbildung 8: Deformierter Heckbereich

Basierend auf der Auswertung der Vermessungsergebnisse, wurde der Reparaturumfang laut Gutachten korrigiert sowie der Ablauf der Instandsetzung festgelegt. Dabei wurden im ersten Arbeitsschritt alle für das nachfolgende Richten der Karosserie nötigen Anbauteile demontiert (Abbildung 8). Im Anschluss ist das Fahrzeug auf der Richtbank adaptiert und

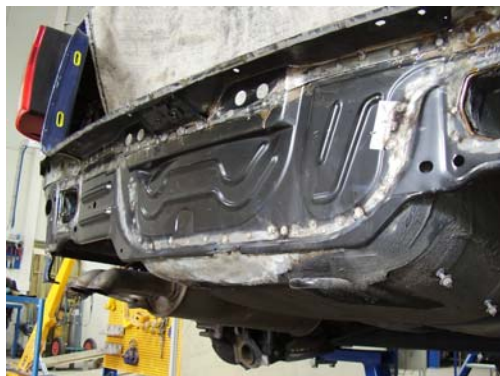
Abbildung 10: Heckblech mit Schlossaufnahme

Im weiteren Ablauf sind die Komponenten des Heckbleches für das entsprechende Fügeverfahren vorbereitet und anschließend nach Herstellervorgaben eingebaut worden (Abbildung 10). Danach galt es die Reparaturstelle

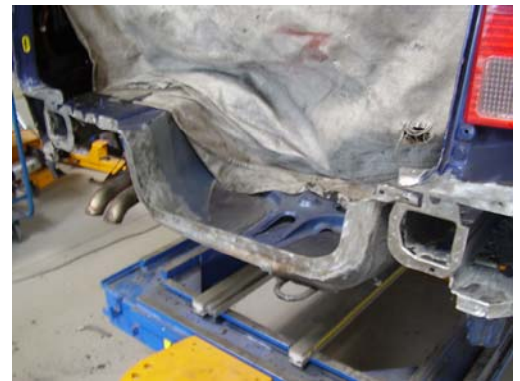
Abbildung 9: Heckblech ausgetrennt

unter Abgleich mit den im Messsystem hinterlegten Daten gerichtet worden. Nachdem die Messpunkte in vorgegeben Toleranzen wiederhergestellt waren, wurde das verformte Heckblech herausgetrennt und die Reserve- radmulde sowie die Ansatzkanten für Neuteile rückverformt (Abbildung 9).

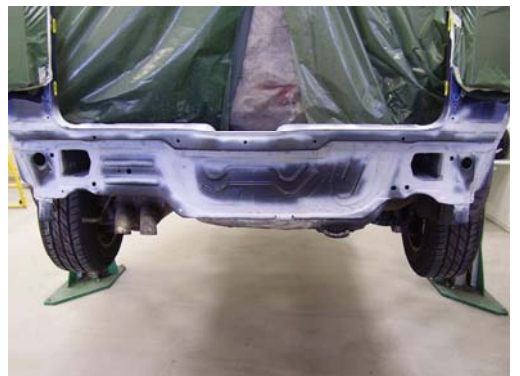
Abbildung 11: Lackierfertige Reparaturstelle

für die Lackierung vorzubereiten, d.h. neben Dichtungsarbeiten sind ebenfalls korrosionsschützende Maßnahmen durchgeführt worden. In Abbildung 11 ist die für die Lackierung fertig vorbereitete Reparaturstelle dargestellt.

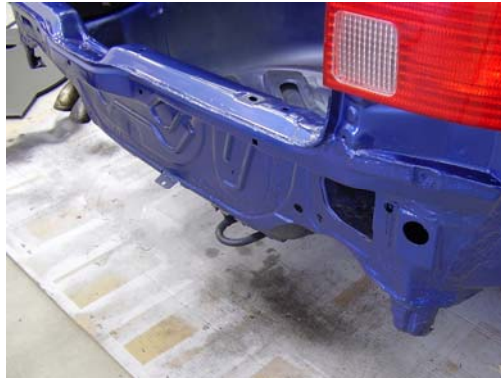
Abbildung 12: Lackierte Reparaturstelle

Nachdem die Lackierarbeiten abgeschlossen waren (Abbildung 12), sind weitere Korrosionsschutzmaßnahmen durchgeführt worden. Dazu gehört u.a. die Applikation eines Hohl-

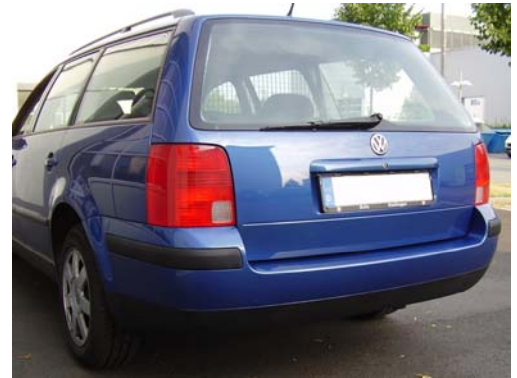
Abbildung 13: Instandgesetztes Fahrzeug

raumkonservierungswachses. Abschließend waren alle Anbauteile im Innen- sowie Außenbereich zu montieren. Abbildung 13 zeigt das instandgesetzte Fahrzeug.
