Info-Nr. 05/06
Audatex-Nr. ohne
Reparatur/
Fußgängerschutz

Fahrzeugart	PKW
Fahrzeughersteller	Alle
Fahrzeugtyp	Alle
Baujahr	Alle
Schadenbereich	Stoßfängeraußenhaut
Betreff	Kunststoffreparatur nach Fußgängerschutz- Richtlinien

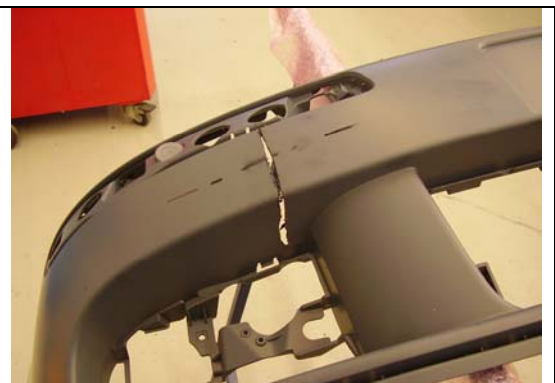
Fußgängerschutz erfüllt. Es sollte ein Vergleich zwischen einer reparierten und einer unbeschädigten Außenhülle erfolgen. Zu diesem Zweck wurde ein zweiter Stoßfänger mit einer typischen Beschädigung versehen, wie sie beispielsweise bei einem Parkplatzrempler zustande kommen kann (Bild 2). Repariert wurde die Schadstelle mit einem herkömmlichen Kunststoffreparatur-Set. Dieser reparierte Bereich sollte im folgenden Crash die Stelle sein, an der ein Prüfkörper auftrifft (Bilder 3 und 4).

Bild 2: beschädigte Stoßfänger-Außenhaut

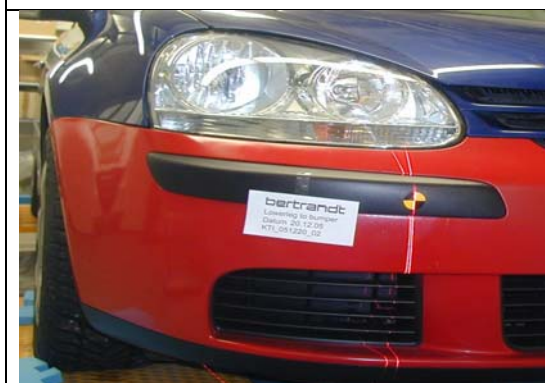
Bild 3: markierte Anstoßstelle repariertes Frontend

Tabelle 1 zeigt die Auswertung der Versuche in Zahlenwerten. Die Nummer KTI_051220_01 zeigt den Anstoß mit dem reparierten Frontend, die Versuchsnummer KTI_051220_02 den der unbeschädigten Frontverkleidung. Die Auswertung der Testergebnisse hat gezeigt, dass alle Crash-Relevanten Werte innerhalb der gesetzlich geforderten Grenzwerte liegen. Der mit dem Klebverfahren reparierte Stoßfänger beeinflusst den Fußgängerschutz nicht negativ. Dieses Verfahren kann daher unter diesem Gesichtspunkt auch

weiterhin problemlos eingesetzt werden. Zudem ist die Klebtechnik eine kostengünstige Alternative zum Neuteil-Ersatz. Allerdings hielt der reparierte Stoßfänger im Gegensatz zu dem unbeschädigten Stoßfänger den Belastungen der Fußgängerschutzprüfung nicht stand. Wird nach einem derartigen Aufprall auf diese Reparaturstelle der Stoßfänger wieder instand gesetzt, erhöhen sich bei weiteren Schäden die Instandsetzungskosten gegenüber denen des Neuteil-Ersatzes.

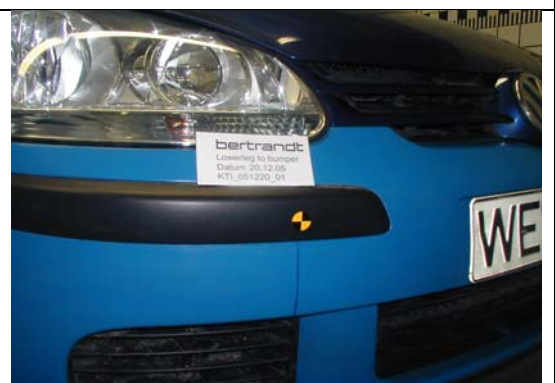
Bild 4: markierte Anstoßstelle unrepariertes Frontend

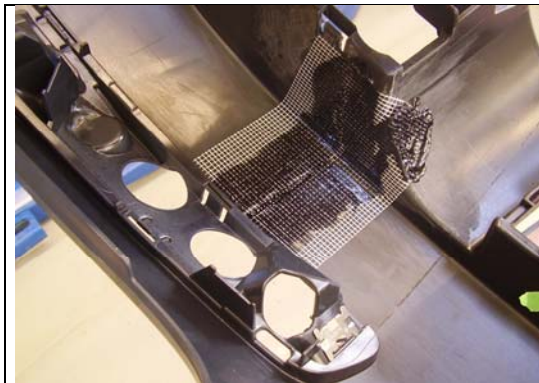
Bild 5: verstärkte Innenseite

Die Beschädigung der Frontverkleidung wurde mit einem konventionellem Kunststoffreparatursystem instand gesetzt, wobei in diesem Fall das Kleben zum Einsatz kam. Verstärkt wurde die Reparaturstelle mit einer Gewebematte von der Innenseite (Bilder 5 und 6). Nach dem

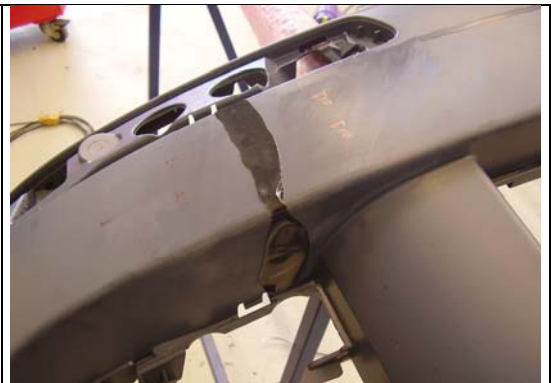
Bild 6: Reparaturstelle von außen

Schleifen, Spachteln und Füllern wurde ein roter Uni-Decklack appliziert, um in späterer Crash-Situation eine optische Unterscheidung zum unreparierten Ersatzteil (blaue Farbe) zu vereinfachen (Bild 7).

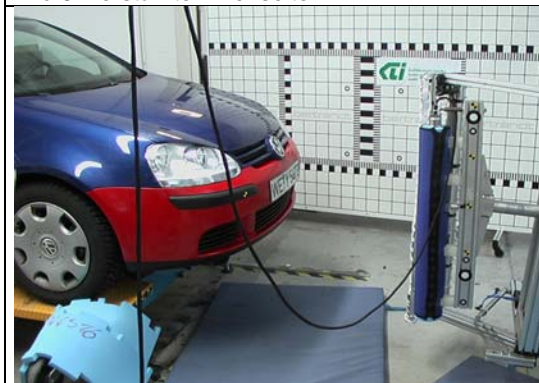
Bild 7: Versuchsaufbau mit reparierter Front
