Info-Nr. 01/09
Audatex-Nr. ohne
Reparatur/Diagnose

Fahrzeugart alle
Fahrzeughersteller alle
Fahrzeugtyp alle
Baujahr alle
Schadenbereich Pkw-Karosserie, Fahrzeugaußenhaut

Betreff Wird ein Karosserieschaden instandgesetzt, kann der herstellereitig vorgesehene Korrosionsschutz verloren gehen. Durch nachträgliches Verzinken bei der Instandsetzung kann späteren Korrosionsschäden vorgebeugt werden.

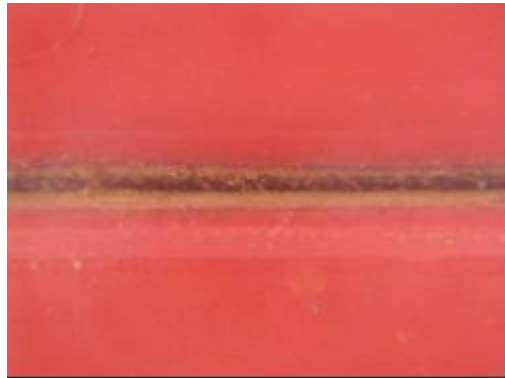
Elektrolyts heraus: Im Spalt vorhandene Korrosionsprodukte wurden beim nachträglichen Verzinken in dem für die „Handhabe“ (Anode) erreichbaren Bereich entfernt. In diesem Zustand wurden beide Proben (unverzinkt und nachverzinkt) in den Langzeit-Bewitterungstest gegeben. Im Spalt der nicht verzinkten Probe entstand dadurch im Gegensatz zur nachverzinkten Probe deutlich erkennbare Korrosion (Bild 5, Seite 5). An beiden Proben (verzinkt und nicht verzinkt) korrodierte die Spaltrückseite (Bild 6, Seite 5).

Abbildung 5: Spalt der unverzinkten Probe nach 9 Wochen realer Witterung

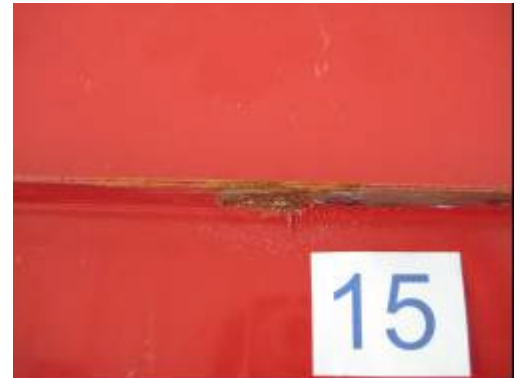
Abbildung 6: Spaltrückseite der unverzinkten Probe nach 9 Wochen realer Witterung

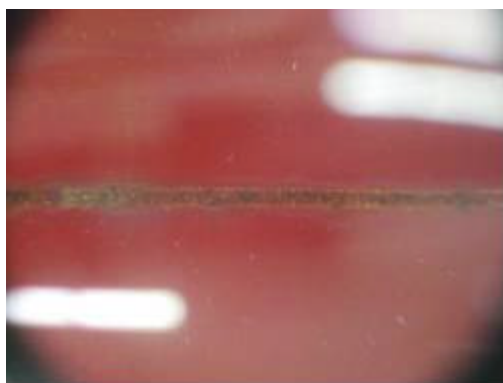
Nach dem Klimawechsel- u. Salzsprühtest waren an der nicht verzinkten Blechprobe in den Kratzern stellenweise Korrosionsspuren vorhanden (Bild 7) und unter einer geöffneten Lackblase fand sich eine kreisförmige Korrosi-

onsstelle mit einem Durchmesser von ca. 4 mm. Unterhalb eines Kratzers fanden sich ebenfalls korrodierte Flächen. Korrosion war weiterhin an einzelnen Steinschlägen vorhanden.

Abbildung 7: Mikroskopische Aufnahme eines Kratzers in der unverzinkten Probe nach Klimawechsel- und Salzsprüh-test

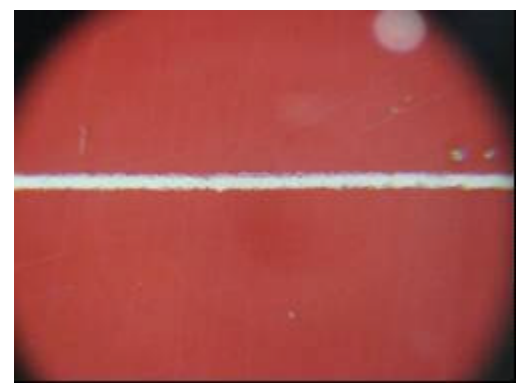
Der Vergleich beider Proben (nachverzinkt und nicht nachverzinkt, vgl. Bild 7 und 8) zeigt die korrosionsschützende Wirkung des nachträglichen Verzinkens, wenn der Lackaufbau instandgesetzter Bereiche bspw. durch Steinschläge oder Kratzer lokal begrenzt beschädigt wird.

Abbildung 8: Mikroskopische Aufnahme eines Kratzers in der nachverzinkten Probe nach Klimawechsel- und Salzsprüh-test

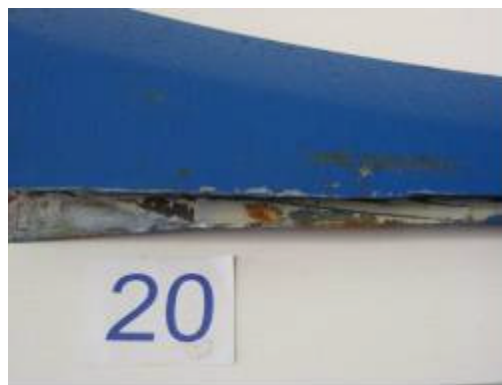
einem hinteren Radlauf eines VW Passat B5. Sie wurden an der äußeren Seite metallisch blank geschliffen und zur definierten Vorschädigung nicht verzinkt einem Klimawechsel- und Salzsprühtest unterzogen. Die Proben waren nach dem Klimawechsel- und Salzsprühtest mit einer lockeren Korrosionsschicht bedeckt. Die Korrosionsrückstände wurden von beiden Proben mit einer Drahtbürste und Schleifpapier entfernt und eine Probe nachträglich verzinkt. Hierbei zeigte sich eine rostlösende Wirkung des Elektrolyts. Dadurch wurde die Blechoberfläche nicht nur mit einer Zinkschicht überzogen, sondern zugleich von Korrosionsrückständen gereinigt. Im Witterungstest zeigen sich Unterschiede in Bereichen mit Lackabplatzungen: Während die Metalloberfläche der verzinkten Probe korrosionsfrei blieb (Bild 9), bildete sich am nicht verzinkten Radlaufbogen Korrosion (Bild 10). An beiden Proben bildete sich Kantenkorrosion. Dies kann auf unzureichende nachträgliche Verzinkung oder mangelnde Lackschichtdicke an den Schnittkanten zurückgeführt werden. Daher sollten Schnitt- und Bördelkanten beim nachträglichen Verzinken besonders gründlich bearbeitet werden.

Abbildung 9: verzinkter Radlauf ohne Korrosion

Schnitt- und Bördelkanten sollten beim nachträglichen Verzinken besonders gründlich bearbeitet werden um Kantenkorrosion vorzubeugen.

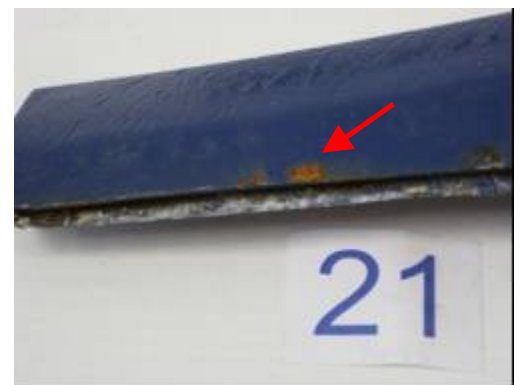
Abbildung 10: Korrosion an der Blechoberfläche der nicht verzinkten Probe (Pfeil)

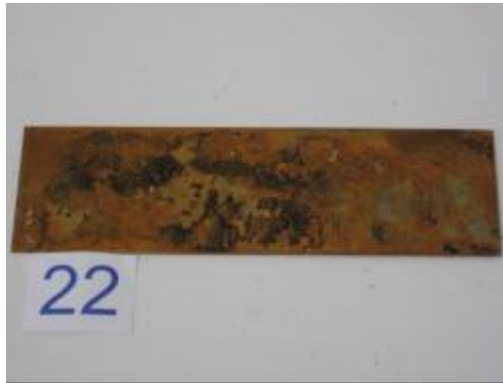
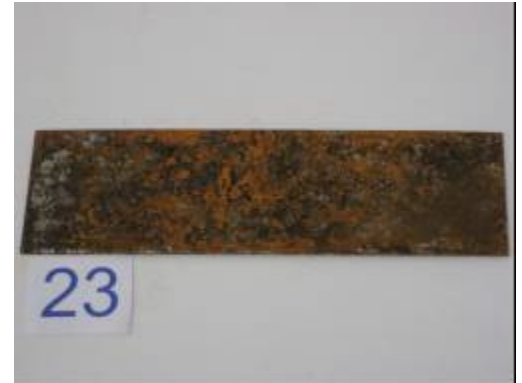
sowohl an der nicht verzinkten als auch an der nachträglich verzinkten Probe deutliche Korrosion (Bild 11 und 12). Damit bestätigt sich die oben festgestellte Korrosionsempfindlichkeit auch nachträglich verzinkter Stahloberflächen bei Einwirkung von Salz.

Abbildung 11: Probe nachträglich verzinkt

Abbildung 12: nicht verzinkte Probe

salz im Winter). Nachträglich verzinkte Oberflächen müssen daher (analog zu gespachtelten Flächen) durch geeignete Beschichtung vor Feuchtigkeit und aggressiven Medien geschützt werden. Bei freiliegender Zinkschicht kann die korrosionsschützende Wirkung ansonsten verloren gehen.
