## Technische Information 05/2012

Fahrzeugart	Pkw
Fahrzeughersteller	alle
Fahrzeugtyp	alle
Baujahr	alle
Schadenbereich	Aluminium-Bauteile in der Außenhaut
Betreff	Instandsetzung statt Neuteilersatz

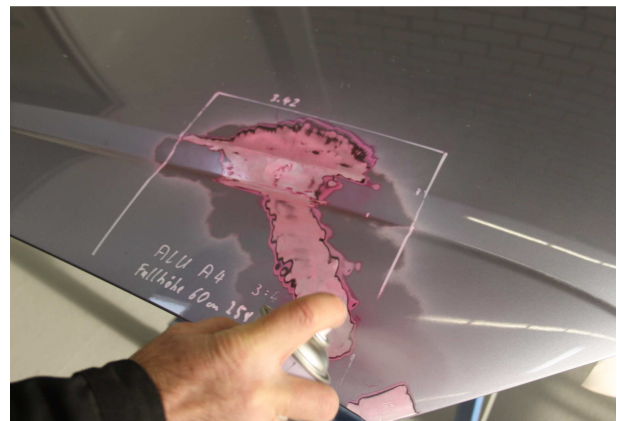
Rissprüfung an einer Aluminium Haube

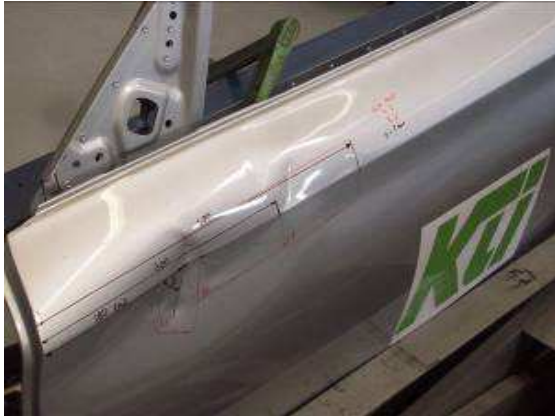
Die Untersuchung wurde an Türen und Probeblechen des aktuellen Audi A8 (Typ D4/4H) durchgeführt. In Bild 3, Seite 3 sind die definierten Beschädigungen zu sehen, die in die Bauteile eingebracht und anschließend mittels der aufgeführten Werkzeuge instandgesetzt wurden.

Bild 3: beschädigte Aluminium Tür

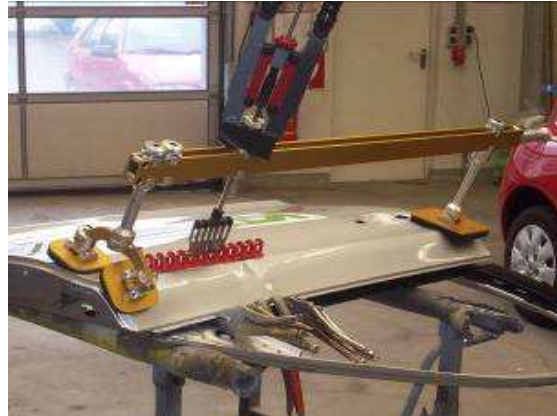
Bild 4: Beispiel für Zugvorrichtung

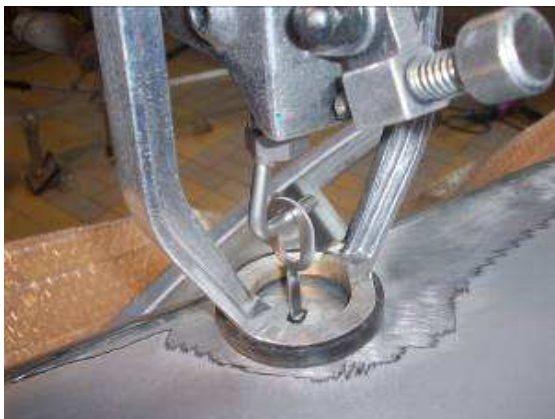
Bild 5: Feinausbeulen mit aufgeschweißten Bits

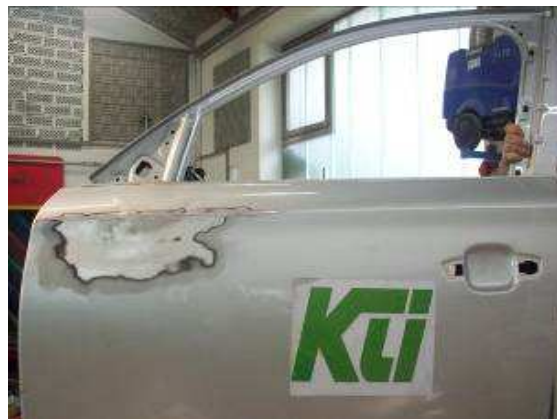
Bild 6: instandgesetzte Tür mit Oberflächenqualität Lackstufe 3

Mit diesem Versuchsaufbau wurden anwendungstechnische Kriterien und Rahmenbedingungen analysiert und bewertet. Dabei wurden definierte Beschädigungen durch wahlweise kombinierte Anwendung von aufgeklebten Pads und aufgeschweißten Bolzen bzw. Bits bis zu einer Oberflächengüte mit Lackstufe 3 rückgeformt (Bild 6).

Dies war mit allen getesteten Systemen sehr gut möglich. Es traten keine besonderen Schwierigkeiten bei der Instandsetzung auf. Jedoch sollte eine intensive Schulung bezüglich Handhabung der Werkzeuge sowie der Besonderheiten im Umgang mit dem Material Voraussetzung einer Instandsetzung sein.

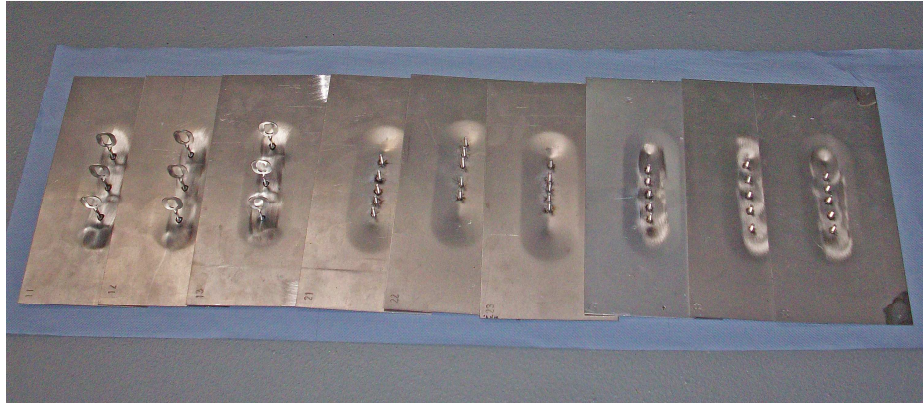
Bild 7: Probebleche mit aufgeschweißten Bits/Bolzen

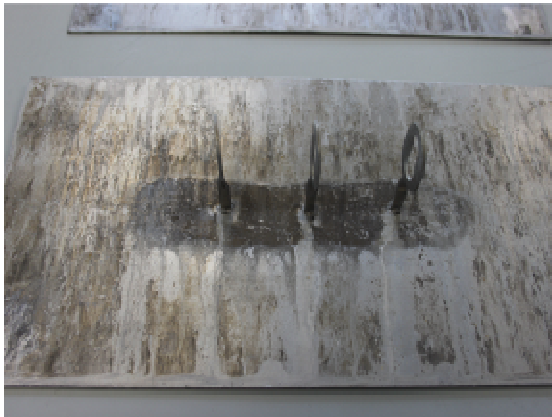
Hinsichtlich Korrosionsverhalten gibt es auch nach Anwendung eines kombinierten Salzkammer- und Bewitterungstests keine Auffälligkeiten oder Beanstandungen (siehe Bild 8). Die metallurgischen Untersuchungen, die mithilfe von Schliffmustern (siehe Bild 9) unter einem Rasterelektronenmikroskop ausgewertet wurden, zeigen detailliert einen möglichen Abbrand des Grundmaterials als auch die Änderungen in der Gefügestruktur (siehe Bild 11).

Bild 8: Versuchsblech nach Bewitterung

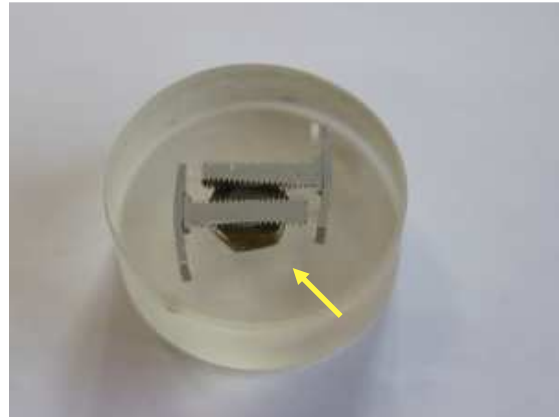
Bild 9: Schliffmuster

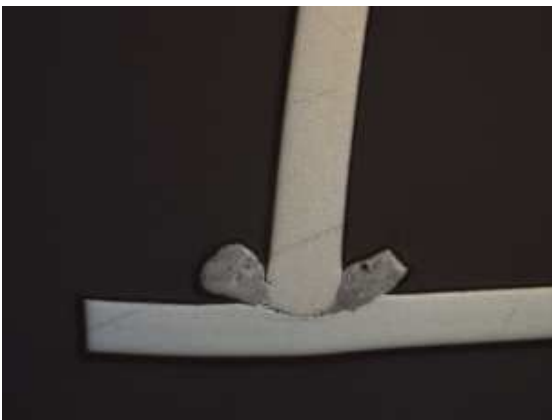
Bild 10: vergrößertes Schliffbildmuster

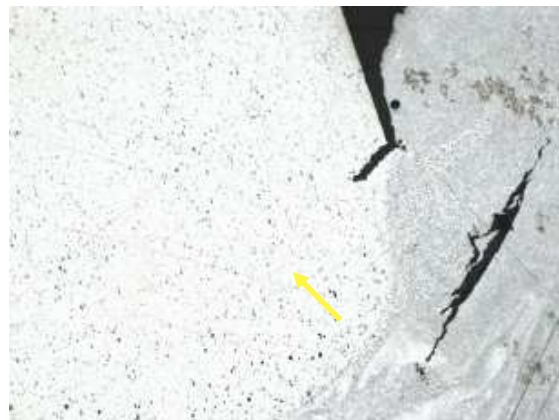
Bild 11: mikroskopische Aufnahme der Struktur

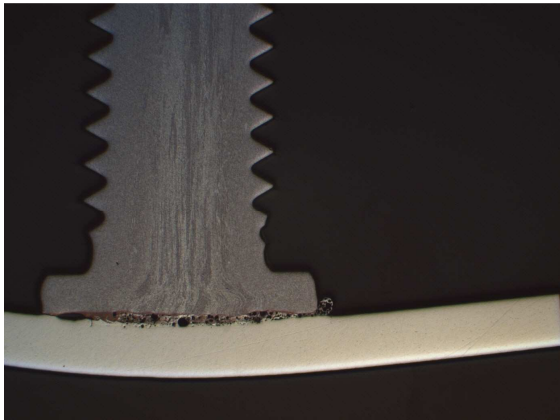
Bild 12: optimal angeschweißter Bolzen

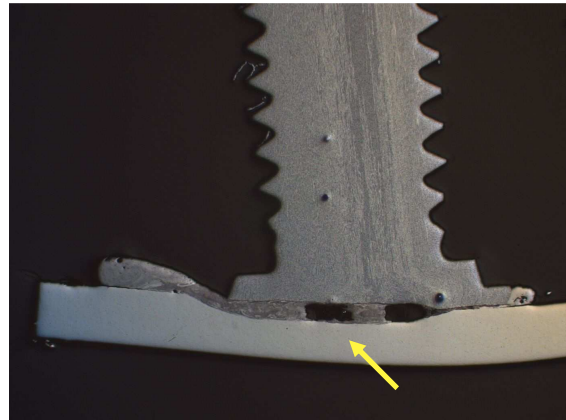
Sind Parameter wie Stromstärke und Zeit nicht entsprechend am Gerät eingestellt, kann es zu einem erhöhten Abbrand kommen (siehe Bild 13).

Bild 13: erhöhter Abbrand beim Schweißprozess
