Technische Information 04/2014

Empfehlung der Deutschen Kommission für Lack und Karosserieinstandsetzung

Thema – Glasinstandsetzung/Steinschlaginstandsetzung an Verbundglasscheiben

Fahrzeugart	alle
Fahrzeughersteller	alle
Fahrzeugtyp	alle
Baujahr	alle
Schadenbereich	Reparatur von Verbundglasscheiben

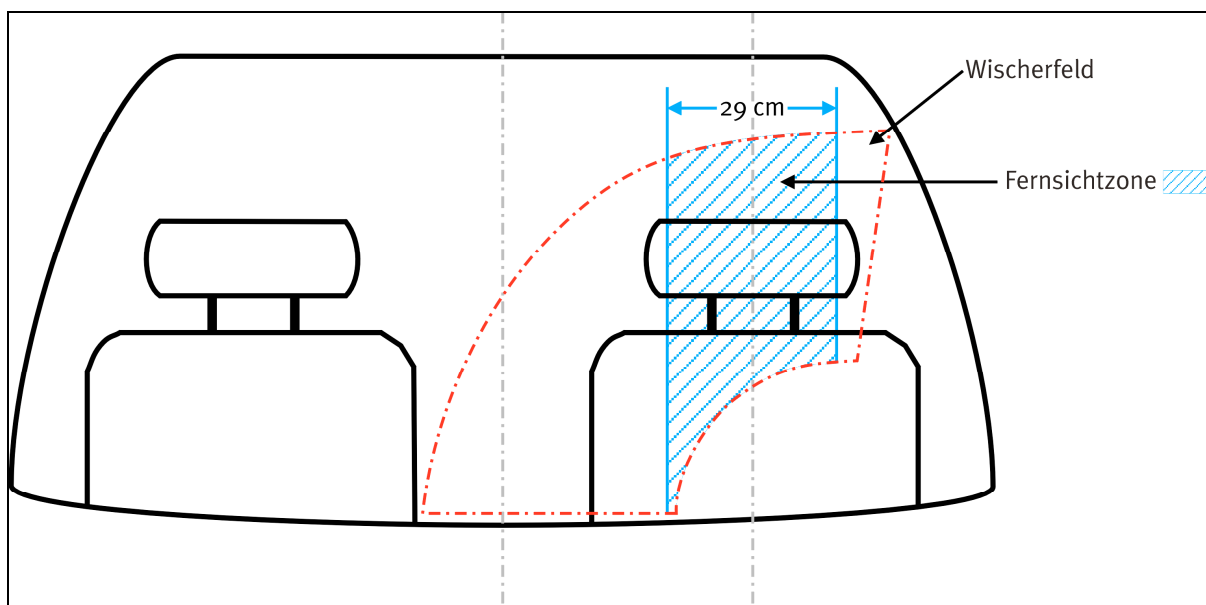
Gesetzlich ausgeschlossen ist die Bearbeitung des sogenannten Sichtbereiches. Unter diesem versteht man einen 290 mm breiten, parallel zur Mittelebene der Fahrzeuglängsachse verlaufenden Streifen, ausgehend von der Lenkradmitte (d. h. 145 mm nach links und 145 mm nach rechts), der an der Ober- und Unterkante durch das Wischerfeld begrenzt wird. In den "Bedingungen für die Reparatur von Verbundglas-Windschutzscheiben", die durch das Bundesministerium für Verkehr, Bau und Stadtentwicklung im Verkehrsblatt 1986, S. 130, veröffentlicht wurden, sind die Rahmenbedingungen für die Reparatur von Verbundglas-Windschutzscheiben festgelegt. Hiernach ist eine Überarbeitung/Reparatur im sogenannten Sichtbereich verboten.

Bild 1: Fernsichtfeld des Fahrers

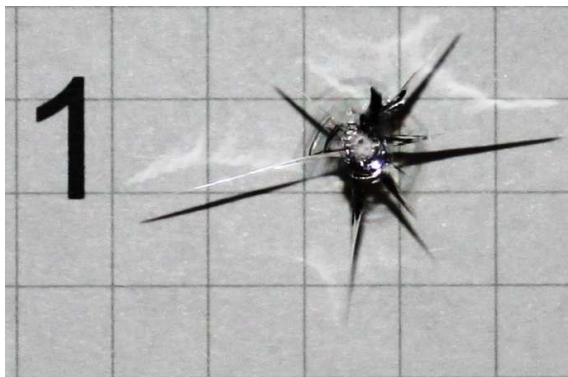
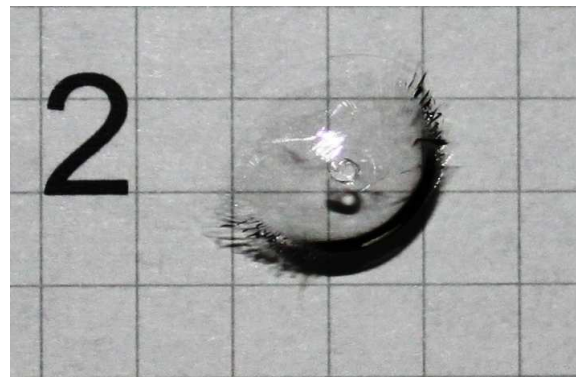
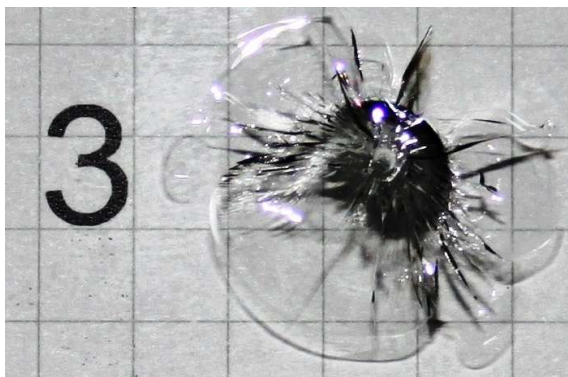
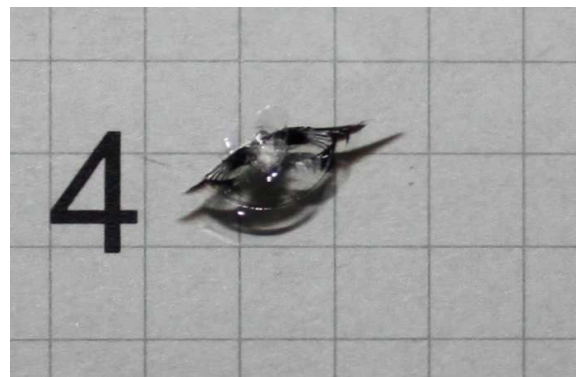
Sternbruch (1), Kuhaugenbruch (2), Trümmerbruch (3), Bienenflügel (4)

Bild 2: Schadenarten Glasbruch

Unabhängig von der Beschädigungsart kann in aller Regel eine Instandsetzung erfolgen. Allerdings sollten die Risse nicht länger als 50 mm und der Einschlagkrater nicht größer als 5 mm sein. Zu beachten ist, dass sich der reparaturwürdige Glasbruchschaden in der äußeren Scheibe befindet. Abplatzungen auf der Scheibe sind **keine** Steinschläge und können demzufolge auch nicht repariert werden. Eine Beschädigung der Zwischenfolie schließt ebenfalls eine Reparatur aus.

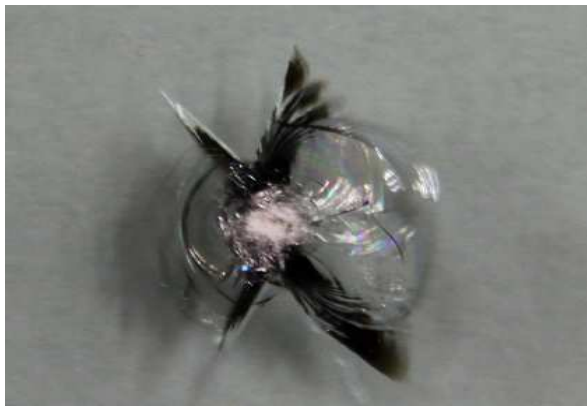
Bild 3: unreparierter Steinschlag

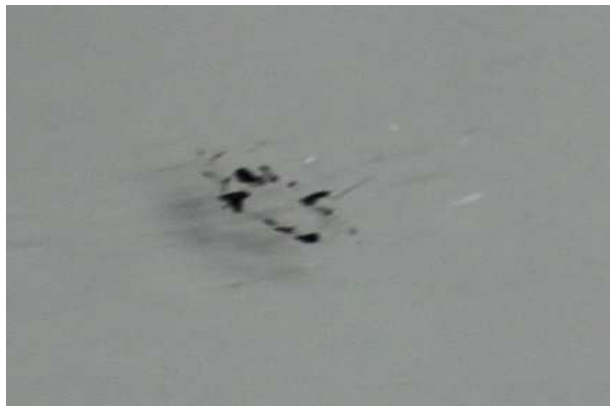
Bild 4: nicht fachgerecht instandgesetzt/
Lufteinschlüsse vorhanden

Durch „Kräcken“ (erneutes Einbringen der Beschädigung) kann eine Reparatur in der Regel wiederholt werden. Sollte das nicht möglich sein, ist die Scheibe zu ersetzen.

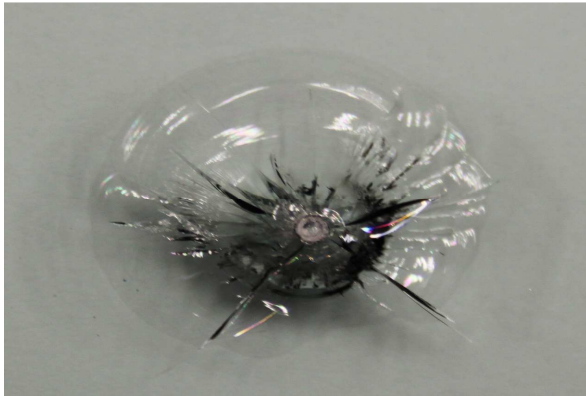
Bild 5: unreparierter Steinschlag

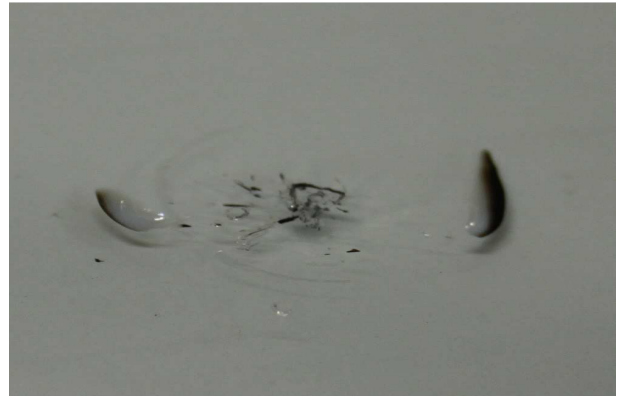
Bild 6: nicht fachgerecht instandgesetzt/
Lufteinschlüsse vorhanden
