Technische Information 03/2017

KAMATEC PLASTOFUSED

Reparatur von Kunststoffteilen

Fahrzeugart	alle
Fahrzeughersteller	alle
Fahrzeugtyp	alle
Baujahr	alle
Schadenbereich	Thermoplastische Bauteile

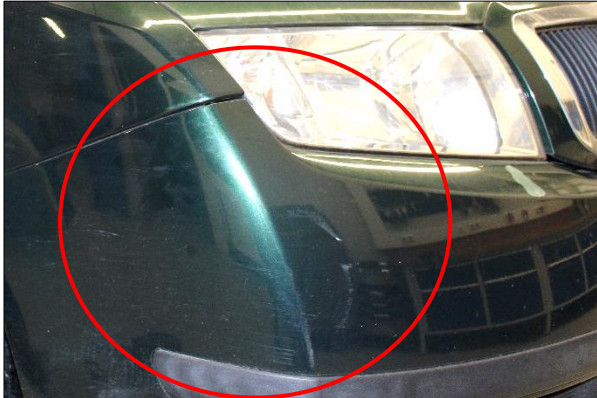
Die Instandsetzung erfolgt durch die Plastofused Mobile Basic Version. Das Verfahren wird am Beispiel eines Skoda Fabia I, Baujahr 2000, mit einer abgerissenen Lasche des vorderen Stoßfängers, erläutert. Der Laschenabriss ist Folge eines Unfalls, wodurch weitere Beschädigungen am Stoßfänger vorhanden sind, Abbildung 4. Zur Beurteilung des Gesamtschadens ist die Demontage des Stoßfängers notwendig.

Abbildung 4: Unfallbeschädigter Stoßfänger Skoda Fabia I

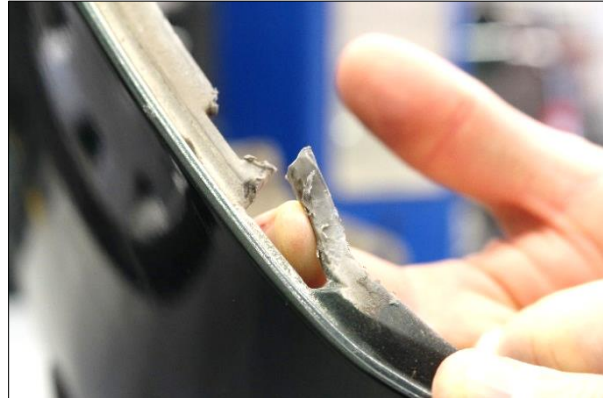
Abbildung 5: Bruch einer Befestigungslasche am Frontstoßfänger

Nach der Demontage und Beurteilung wird die instand zu setzende Stelle – Abbildung 5 – per Hand, oder mit dem der PLASTOFUSED Basic-Version beiliegenden pneumatischen Schleifer gereinigt. Dabei müssen Lackreste und sonstige Verunreinigungen sorgfältig entfernt werden. Anschließend wird das Material des Kunststoffstoßfängers mit der normierten Kennzeichnung ermittelt und der dazu passende Kunststoff Schmelz-Strip von KAMATEC gewählt. Nach Abbildung 6 wurde der Schmelz-Strip aus PP-EPDM genutzt.

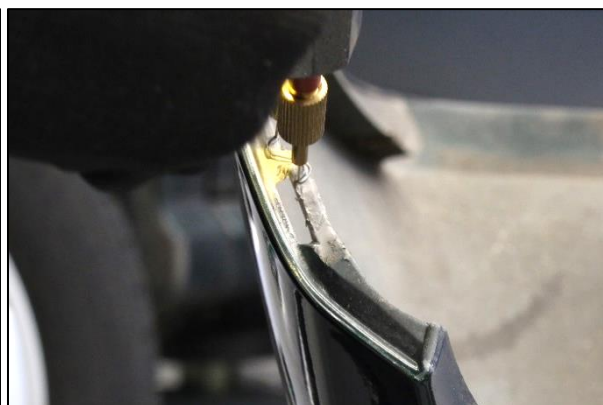
Abbildung 7: Einschweißen des Stahldrahtes

Zur Stabilisierung können Stahldraht-Klammern in verschiedenen Formen durch den optional erhältlichen PLASTOCLIP in den Kunststoff eingebracht werden. Der PLASTOCLIP dient der Einbringung von Stahldraht-Klammern unterschiedlichster

Formen in den Kunststoff. Die überstehenden Drahtenden werden abgeschnitten und Überstände noch einmal mit einem Schleifgerät entfernt, Abbildung 7 bis 9. Um ein Durchdringen der erhitzten Klammern durch den Kunststoff zu verhindern, bietet KAMATEC einen Abstandhalter an, welcher auf dem PLASTOCLIP befestigt wird. Dadurch erhält man eine regulierbare, millimetergenaue Einschmelztiefe der Klammern in den Kunststoff. Der PLASTOCLIP ist als Zusatzgerät für die Reparatur nicht zwingend erforderlich. Ohne Klammerverwendung können sich Festigkeitsunterschiede ergeben, die im folgenden Kapitel „Überprüfung der Festigkeit“ verglichen werden.

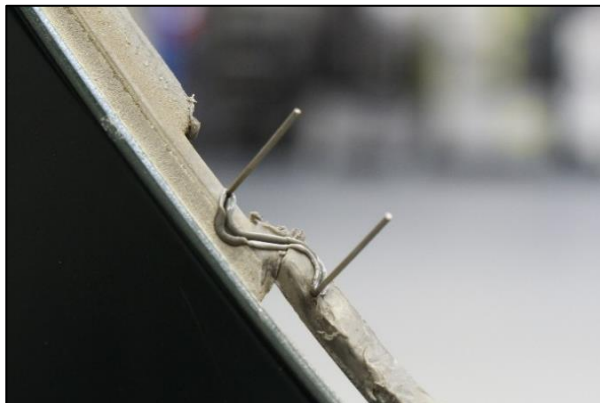
Abbildung 8: Stahl Draht-Klammer zur Stabilisierung

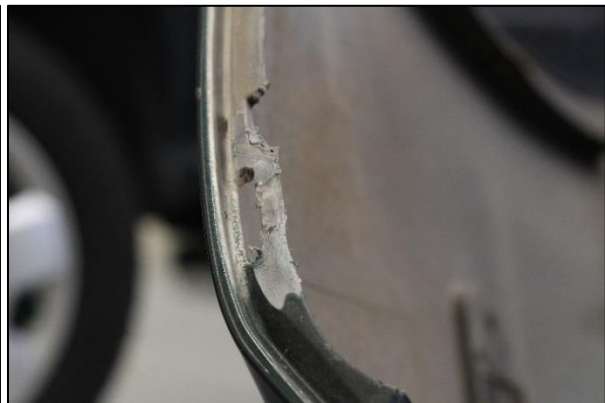
Abbildung 9: Bruchstelle nach dem Schleifen und Reinigen

Sind diese Vorarbeiten abgeschlossen, kommt der PLASTOFUSED zum Einsatz. Um optimale Reparaturergebnisse zu erzielen, sollte die Ober- und Unterseite der Bruchstelle geschliffen, gereinigt und verschweißt werden. Die Temperatur des PLASTOFUSED ist dabei materialabhängig nach folgender Tabelle einzustellen:

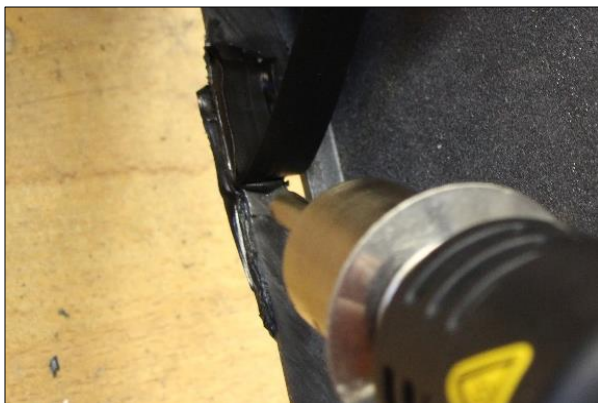
Abbildung 12: Kunststoffauftrag mit der Heißluft-Düse

Mit der Steuerungseinheit stellt der Bediener die Schmelztemperatur nach Tabelle 2 ein. Der Schmelz-Strip wird etwa 1 cm neben der Beschädigung senkrecht zur Oberfläche angesetzt. Die Heißluftdüse wird im Abstand von ca. 1 cm zum Schmelz-Strip und etwa 45° zur Bauteiloberfläche gehalten. Die Oberfläche des instand zu setzenden Bauteils wird zuerst aufgeschmolzen. Anschließend wird der Schmelz-Strip ebenfalls erwärmt, sodass sich beide Komponenten miteinander verbinden können. Dazu wird ein leichter Druck vom Schmelz-Strip auf das Bauteil ausgeübt. Es bildet sich ein kleiner Kunststoffwulst an der Kontaktfläche zwischen Schmelz-Strip und Bauteiloberfläche, das sogenannte Schweißbad, Abbildung 12.

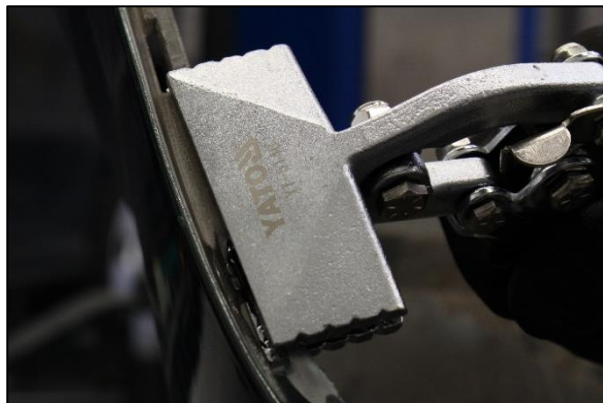
Abbildung 13: Verpressen mit Spezial-Zange

Bevor der geschmolzene Kunststoff vollständig erstarrt, sollte der Verbund mit der der Basic Version beiliegenden Spezial-Zange einige Sekunden verpresst werden. Die Handkraft eines Erwachsenen reicht als Presskraft aus.

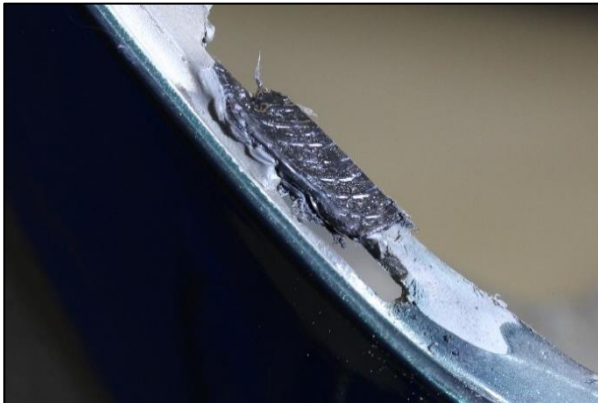
Abbildung 14: Laschen-Reparatur unbearbeitet

Die gleiche Prozedur wird an der gegenüberliegenden Bruchseite durchgeführt. Nach dem vollständigen Erstarren der Schmelzverbindung kann geschliffen und ggf. lackiert werden, Abbildung 14 und 15.

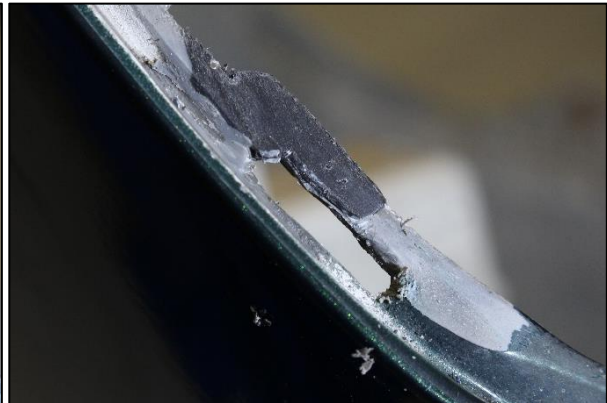
Abbildung 15: Laschen-Reparatur geschliffen

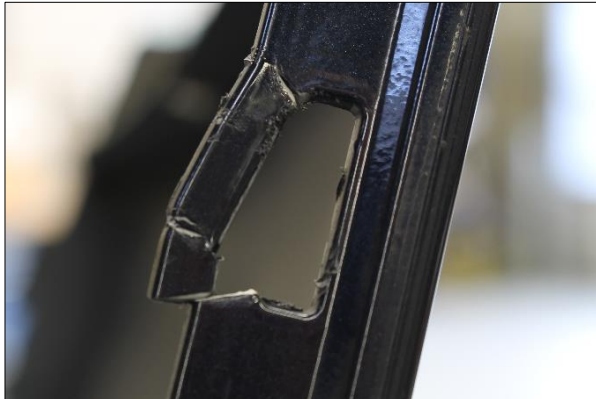
Der belastete Flächenquerschnitt vor und nach der Reparatur liegt zwischen $14,4 \text{ mm}^2$ und $16,2 \text{ mm}^2$. Beim Ausbruch ohne Verwendung von Klammern sind die Schadenbilder sehr ähnlich, Abbildung 16 und 17.

Abbildung 16: Originalbruch

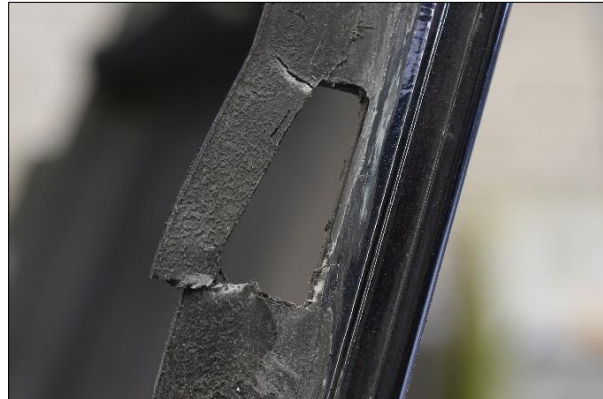
Abbildung 17: Bruch des instandgesetzten Kunststoffstegs ohne Klammer

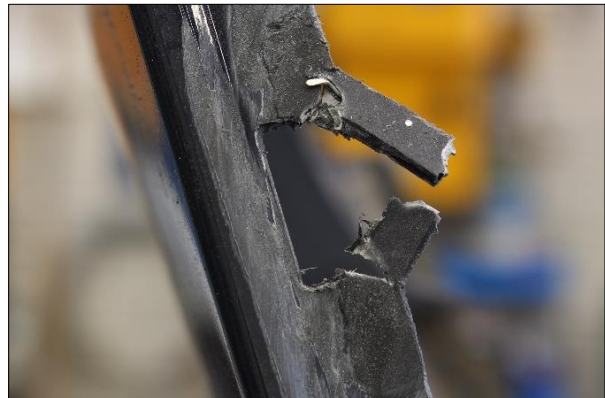
Abbildung 19: Bruch des instandgesetzten Kunststoffstegs mit Klammer

Bei der Verwendung von Klammern entstehen „Sollbruchstellen“ in den Stegbereichen, welche keine Klammerverstärkung aufweisen, Abbildung 19. Zudem ist das Ergebnis stark von der Prozesssicherheit des Anwenders abhängig. Die Kraftabweichungen der Reparaturmethoden resultieren im Wesentlichen aus einer nicht optimalen Kunststoffverschweißung. Dies wird durch die Bruchbilder der Abbildungen 20 und 21 verdeutlicht.

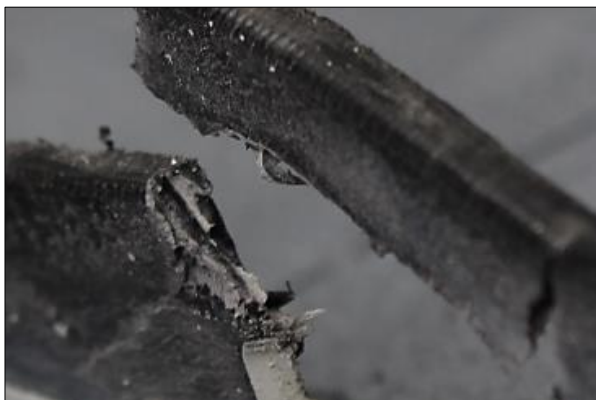
Abbildung 20: Bruchbild einer optimalen Kunststoffverschweißung

Abbildung 20 zeigt einen über den gesamten Querschnitt gleichmäßigen Ausbruch und entspricht den Zugfestigkeiten des Originals. In Abbildung 21 wurde der Grundwerkstoff nicht ausreichend erhitzt. Dadurch kam es zu keiner durchgehenden Verschmelzung der Kunststoffe, sondern lediglich zu einer oberflächlichen Verklebung mit anschließendem Ausbruch an der Klebefläche.

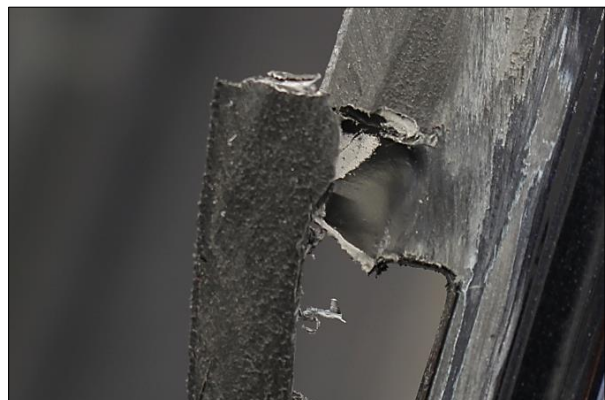
Abbildung 21: Bruchbild einer oberflächlichen Kunststoffverschweißung
