Technische Information 04/2012

Fahrzeugart	Pkw
Fahrzeughersteller	alle
Fahrzeugtyp	alle
Baujahr	alle
Schadenbereich	Pkw-Karosserie (Fahrzeugstruktur)
Betreff	Passive Sicherheit von fachgerecht instand gesetzten Pkw

Seitencrash eines fachgerecht reparierten Pkw

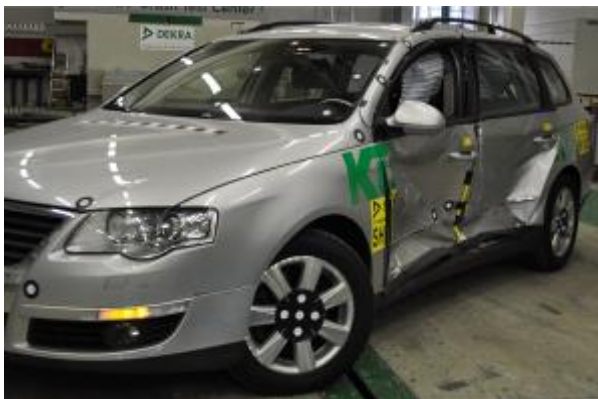
Die Anprallgeschwindigkeit lag bei 50,0 km/h. Auf Bild 3 ist die Deformation der angestoßenen Fahrzeugseite dargestellt. Die pyrotechnischen Sicherheitssysteme haben wie vorgesehen ausgelöst (Bild 4 und 5). Neben der äußerlichen Betrachtung des Schadenbildes erfolgte anhand festgelegter Messpunkte (siehe Bild 21, Seite 7) eine elektronische Karosserievermessung. Die gemessenen Deformationstiefen nach dem Erstcrash dienen dem Vergleich mit den Werten des Zweitcrashes.

Bild 3: Ansicht von vorne links

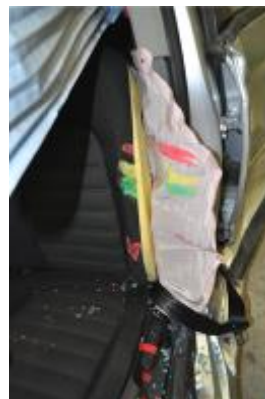
Bild 4: B-Säule

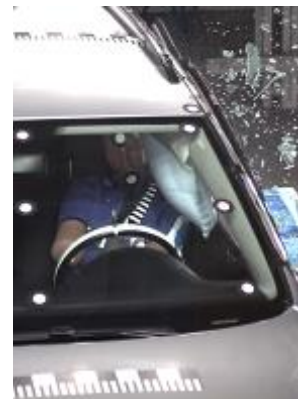
Bild 5: Airbagentfaltung

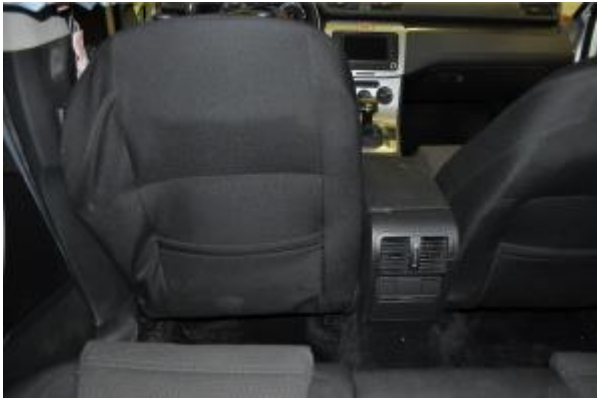
Im Anschluss an den ersten Crashtest wurde das Fahrzeug nach den Herstellervorgaben instand gesetzt. Nach Demontage des Innenraumes zeigte sich, dass der Mitteltunnel im hinteren Bereich eingeknickt war (rote Markierung in Bild 7, Seite 4). Ursache für diese Verformung war eine lokale Kräfteinleitung durch das Gestell des Fahrersitzes.

Bild 6: Gestauchter Fahrersitz

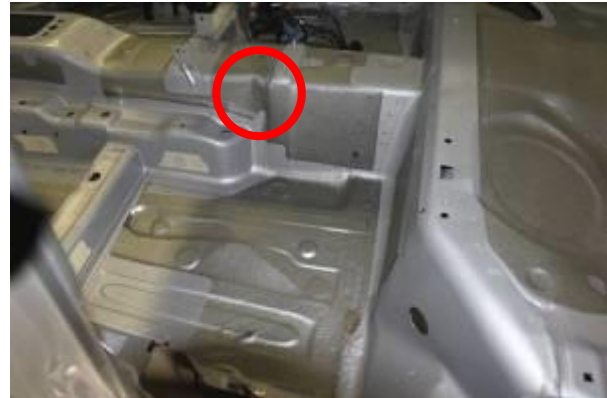
Bild 7: Knick im Mitteltunnel (rote Markierung)

Da der Mitteltunnel im beschädigten Bereich aus ultrahochfesten-warmumgeformten Stahl besteht (vgl. Bild 8), wurde er – wie alle anderen hochfesten Stahlblechteile auch – nicht gerichtet, sondern durch ein Neuteil ersetzt (Bild 9).

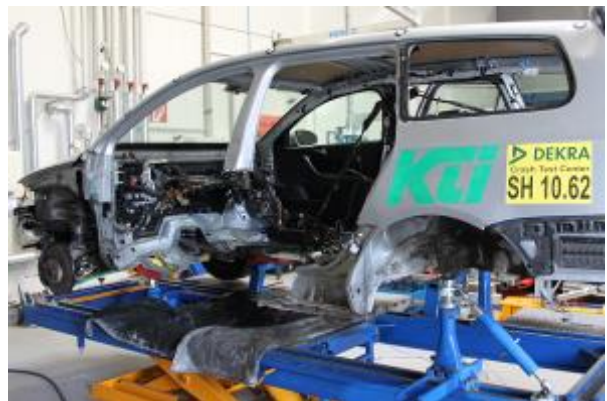
Bild 9: Ersatz des Mitteltunnels

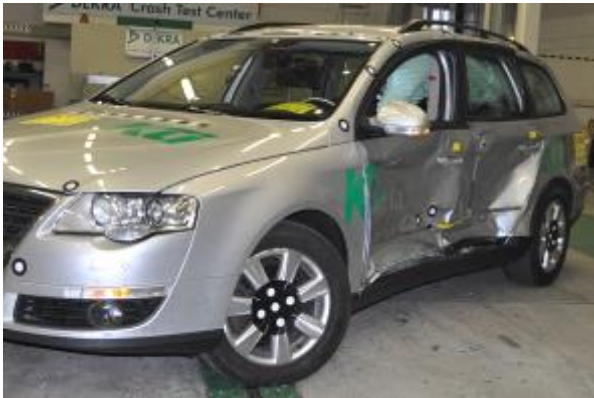
Nach Abschluss aller Instandsetzungsarbeiten wurde das Fahrzeug analog zum ersten Versuch erneut gecrasht. Die Anprallgeschwindigkeit lag bei 50,1 km/h. Bild 12 gibt die Deformation der angestoßenen Fahrzeugseite wieder. Alle pyrotechnischen Sicherheitssysteme haben ausgelöst (Seitenairbag, Windowbag sowie die Gurtstraffer vorne links und rechts) und damit ihre Schutzfunktion wie vorgesehen erfüllt.

Bild 12: Ansicht von vorne links

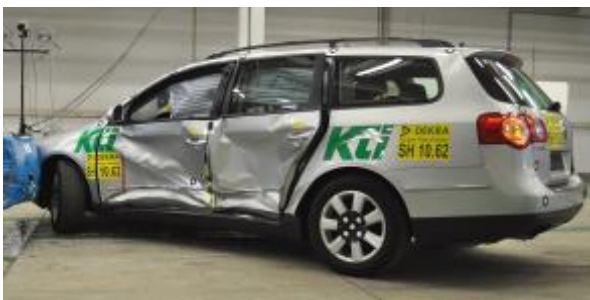
Um die beiden Versuche vergleichen zu können, werden nachfolgend Fotos und die Ergebnisse der beiden elektronischen Karosserievermessungen des Fahrzeugs verglichen. Die Deformationstiefe nach dem ersten bzw. zweiten Crash geht aus Bild 15 und 16 hervor. Dabei ist zu erkennen, dass sich das Schadenbild äußerlich stark ähnelt. Auch die innen liegenden Strukturen zeigen eine qualitativ gleiche Deformation. Die Bilder 17 und 18 auf Seite 6 zeigen die B-Säule in der Ansicht von innen. In diesem Bereich sind maximale Differenzen der statischen Deformationstiefe von 3 mm aufgetreten (Messpunkte 1 und 2 in Bild 21 auf Seite 7).

Bild 15: Schäden nach dem ersten Crash

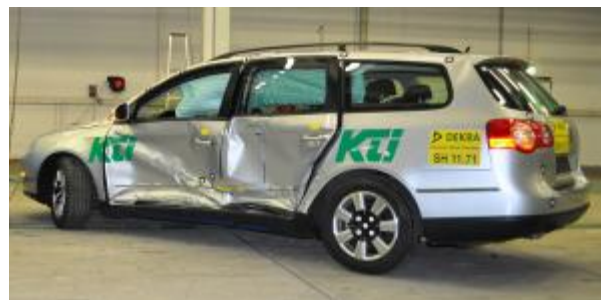
Bild 16: Schäden nach dem zweiten Crash

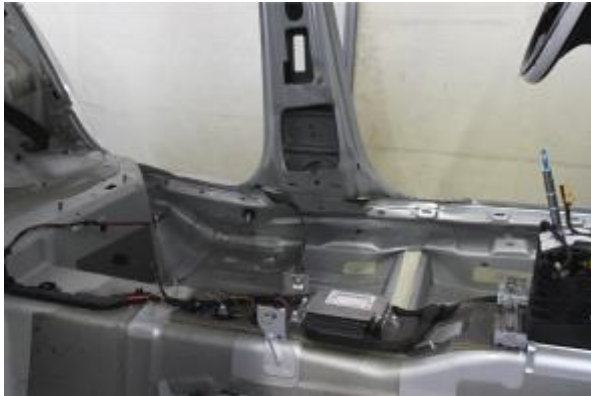
Bild 17: Seitenstruktur nach Erstcrash

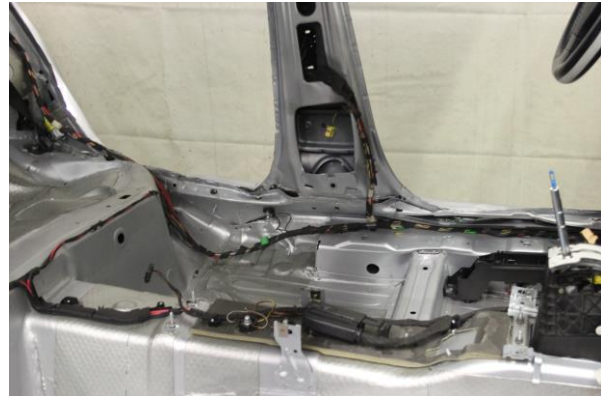
Bild 18: Seitenstruktur nach Zweitcrash

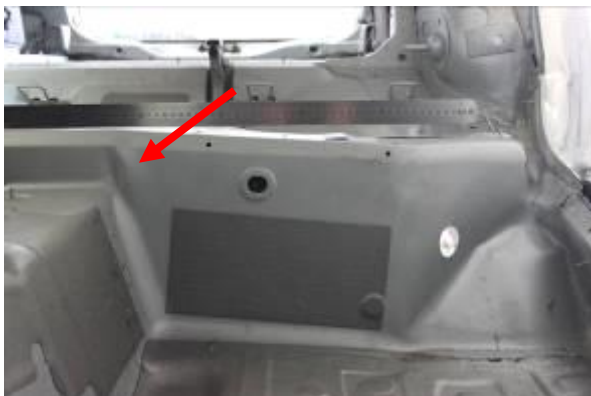
Auf den Bildern 19 und 20 ist die Konsole der Rücksitzbank in der Ansicht von vorne gezeigt. Auch hier zeigt sich eine qualitativ gleiche Deformation: In beiden Fällen ist die Konsole im Bereich des Mitteltunnels nach unten abgeknickt (rote Pfeile).

Bild 19: Konsole der Rücksitze nach Erstcrash

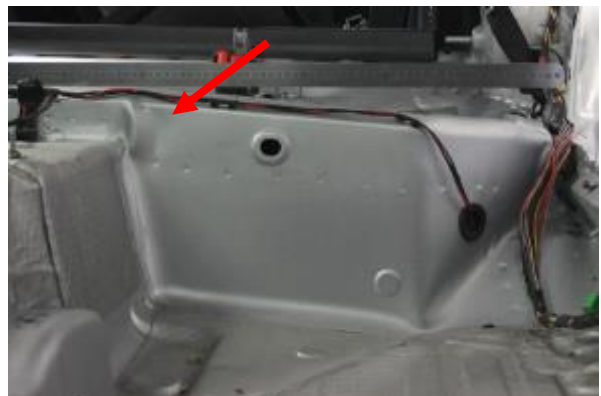
Bild 20: Konsole der Rücksitze nach Zweitcrash

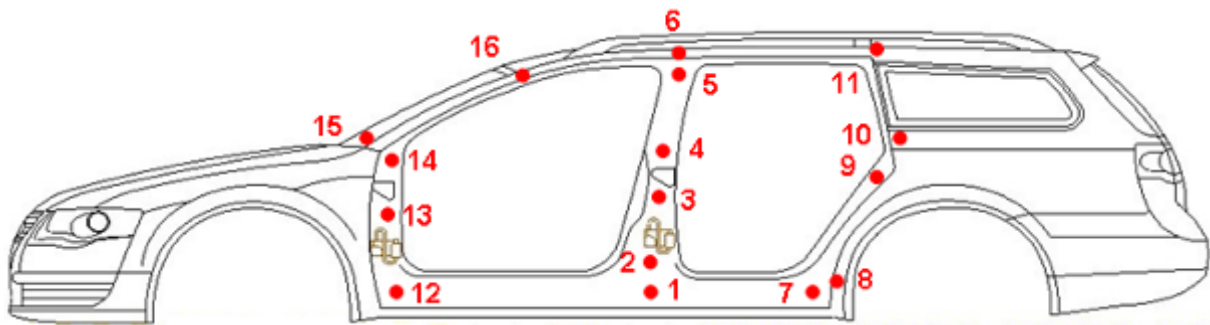
Bild 21: Messpunkte der elektronischen Vermessung

Durch die Vermessung nach beiden Crashversuchen kann die Differenz der Deformationstiefen dargestellt werden. So weist Punkt 1 der Oberbauvermessung, welcher am Schweller im Bereich der B-Säule liegt, eine Differenz von lediglich 3 mm auf. Ein Vergleich der Werte miteinander deutet demnach auf einen ähnlichen Deformationsumfang beim Erst- und Zweitcrash. Damit zeigt sich beim Crash des fachgerecht instand gesetzten Fahrzeugs ein Crashverhalten, welches gut mit dem eines Pkw im Originalzustand vergleichbar ist.
