Technische Information 04/2015

Instandsetzen vs. Erneuern

Grenzen des Einsatzes von Außenausbeulgeräten an Stahlkarosserien

Fahrzeugart	Pkw
Fahrzeughersteller	alle
Fahrzeugtyp	alle
Baujahr	alle
Schadenbereich	Karosserieaußenhaut

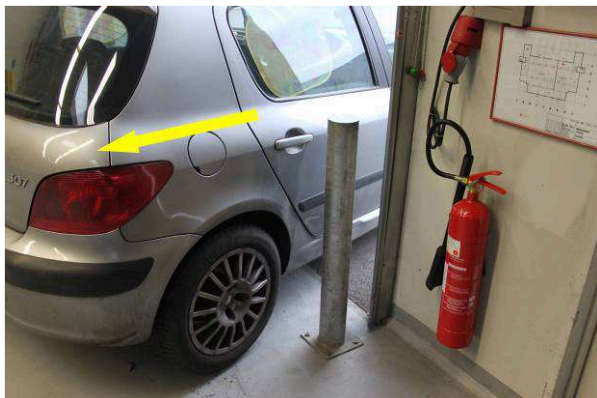
Ein Peugeot 307 (Erstzulassung Mai 2003) streifte beim Rückwärtsfahren einen massiven Stahlpoller (vgl. Bild 1). Die dadurch entstandenen Schäden zeigt Bild 2 im Überblick. Demnach wurde der Schweller unterhalb der hinteren rechten Tür (blaue Markierung in Bild 2) und das Kniestück bis etwa zur Höhe der Reifenoberseite eingedrückt (grüne Markierung). Die Tür weist neben waagerechten Schrammen eine senkrechte Delle auf (rote Markierung in Bild 2).

Bild 1: Schadenhergang

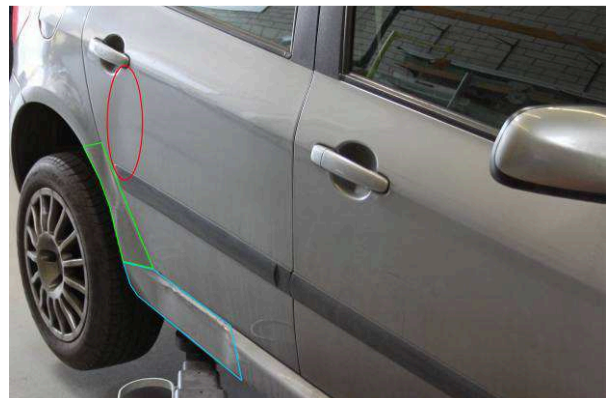
Bild 2: Schäden im Überblick

Die Tür kann instand gesetzt werden. Der dafür erforderliche Arbeitszeitaufwand ergibt sich mit der Ausbeulformel der Deutschen Kommission für Lack und Karosserie-Instandsetzung zu 21 AW (Gleichung 1 auf Seite 3). In diese Kalkulationsempfehlung fließt die Größe der Beschädigung anhand der „Quadrat-Methode“ ein, wobei die gesamte beschädigte Fläche in jeweils 1 dm² große Elemente eingeteilt wird (vgl. Bild 3 auf Seite 3).

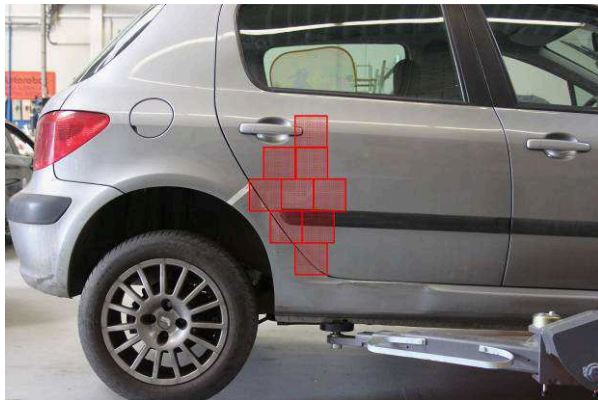
Bild 3: „Quadrat-Methode“

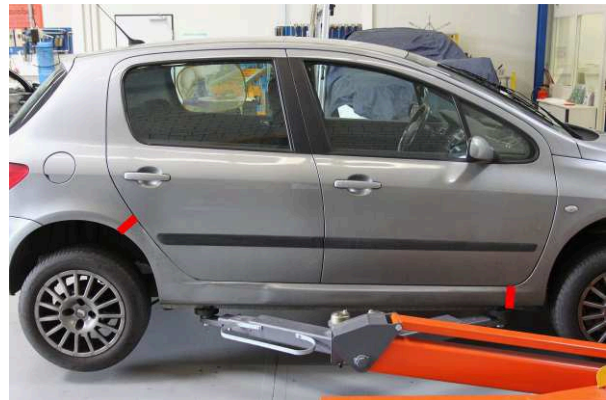
Bild 4: Schnitlinien für Neuteilersatz

Der eingedrückte Schweller und das deformierte Kniestück kann durch einen Neuteilersatz repariert werden. Den hierfür erforderlichen Schnittlinienverlauf zeigt Bild 4 auf Seite 3. Die gesamten Kosten belaufen sich bei diesem Vorgehen auf etwa 2.070 €.

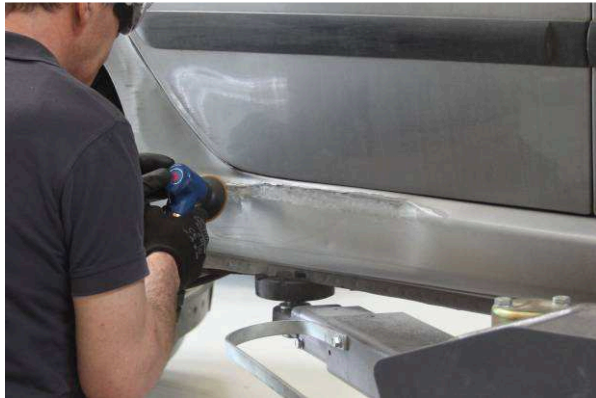
Bild 5: Entfernen der Lackschicht

In einem ersten Bearbeitungsschritt ist im Reparaturbereich eine metallisch blanke Oberfläche herzustellen (vgl. Bild 5 auf Seite 6). Nach dem Entfernen der Lackschicht und weiterer Beschichtungen (z. B. Zink) wurden Bits aufgeschweißt, vgl. Bild 6 auf Seite 6.

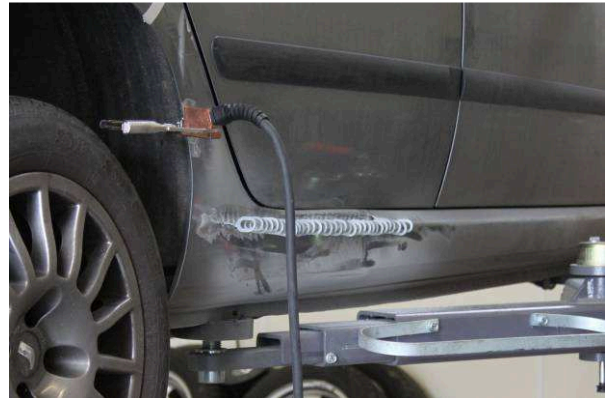
Bild 6: Aufgeschweißte Bits am Schweller

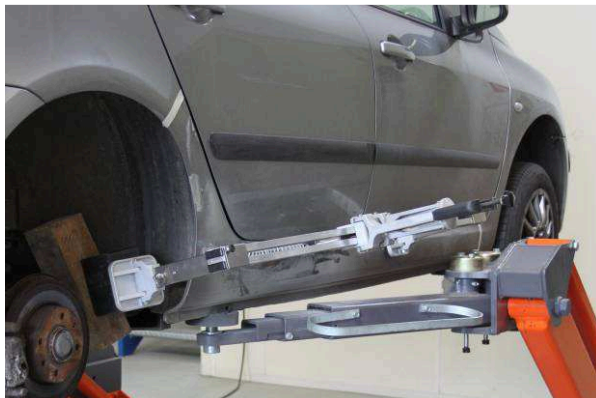
Bild 7: Fixierte Abstützvorrichtung

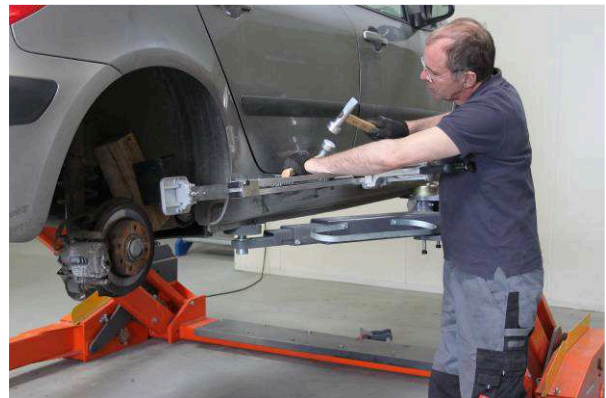
Bild 8: Schichten des Blechs

Hierbei kommt der korrekten Einstellung der Schweißparameter (Schweißzeit, Stromstärke und Spannung) besondere Bedeutung zu: Ist der Wärmeeintrag in das Blech zu hoch, kann das Bauteil beschädigt werden (Gefahr von Lochbildung); bei zu geringer Schweißleistung ist die Kraftübertragung zwischen Blech und Bit (bzw. Bolzen) reduziert. Über die aufgeschweißten Bits wurde anschließend mittels Abstützvorrichtung (sogenannte „Brücke“) eine linienhafte Zugkraft in den eingedrückten Schweller eingeleitet (vgl. Bild 7 auf Seite 6). Beim Aufsetzen der Zugbrücke ist darauf zu achten, dass die Abstützkkräfte in möglichst formsteife („stabile“) Stellen eingeleitet werden. Das durch das Rückformen unter Spannung stehende Blech wird durch gezielte Schläge entspannt (sog. „Spannungsklopfen“ oder „Schlichten“, vgl. Bild 8 auf Seite 6).

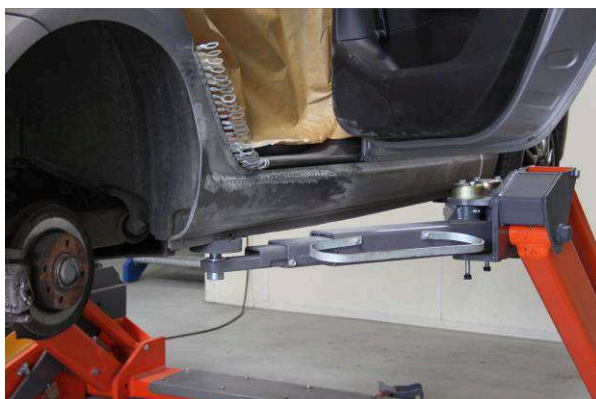
Nachdem die Form des Schwellers grob wieder hergestellt wurde, erfolgten die gleichen Arbeitsschritte am Kniestück (vgl. Bild 9). Die Eindrücktiefe am Radlauf und Kniestück zeigt Bild 10.

Bild 9: Eingedrückter Radlauf und Kniestück in der Ansicht von hinten

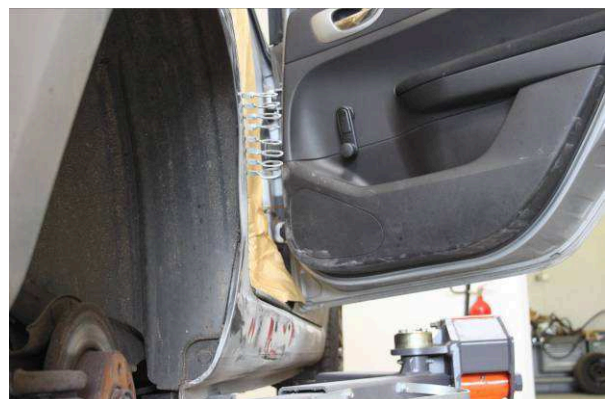
Bild 10: Aufgeschweißte Bits am Kniestück

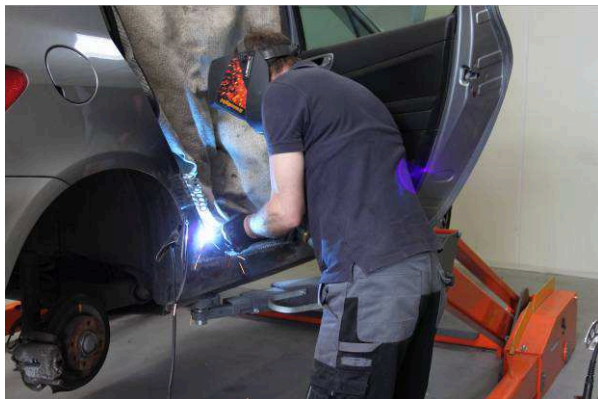
Bei dem hier beispielhaft gezeigten Pkw-Modell stellte sich heraus, dass das Kniestück am Übergang zum hinteren Schwellenteil sehr gestaltfest ist. Das Rückformen mittels Außenausbeulsystem erforderte daher durch mehrmaliges Aufschweißen der Bits und Ziehen erhöhten zeitlichen Aufwand. Des Weiteren wurden trotz optimaler Einstellung der Schweißparameter die maximal von den Bits in das Bauteil übertragbaren Kräfte teilweise überschritten. Infolgedessen wurden Löcher in das Blech gerissen, welche mit zusätzlichem Zeitaufwand, z. B. durch Schweißen, wieder verschlossen werden mussten (vgl. Bild 11). Ein weiteres Problem kann sich aus der Abstützung des Außenausbeulgerätes ergeben: Die hohen Zugkräfte müssen in Form von Druckkräften in die Fahrzeugstruktur eingeleitet werden. Sind hierzu keine ausreichend festen Zonen vorhanden, sind die Zugkräfte zum Rückformen entsprechend begrenzt.

Bild 11: Verschließen aufgerissener Löcher mittels Schweißen

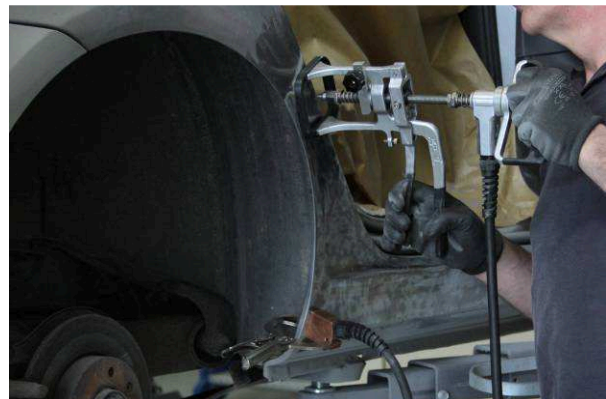
Bild 12: Rückformen mit Schnellspotter und Gegenhalter

Zum lokal begrenzten und feineren Rückformen wurde mit einem Schnellspotter und Gegenhalter gearbeitet (vgl. Bild 12). Im Anschluss wurde der rückgeformte Bereich gespachtelt, geschliffen und durch Füllerauftrag eine lackierfähige Oberfläche geschaffen (vgl. Abb. 13 und 14).

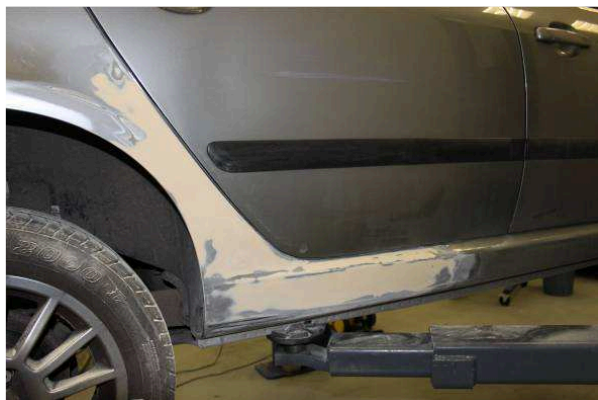
Bild 13: Spachtelauftrag

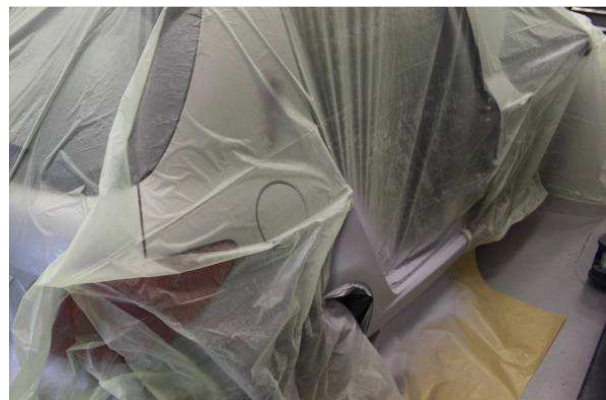
Bild 14: Instandgesetzter und zum Lackieren vorbereiteter Bereich
