Technische Information 07/2018

Erkennung und Beurteilung von Hagelschäden an CfK-Außenhautbauteilen

Fahrzeugart	Pkw
Fahrzeughersteller	alle
Fahrzeugtyp	alle
Baujahr	alle
Schadenbereich	Karosserieaußenhaut

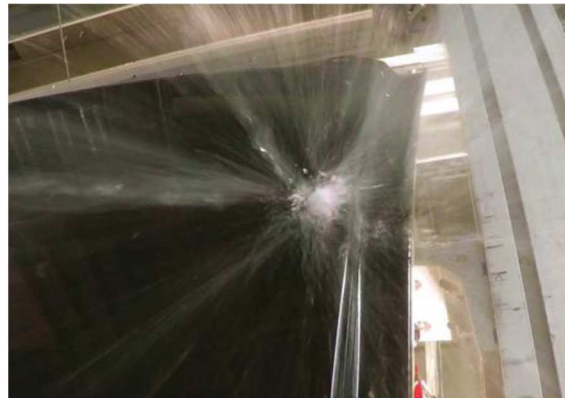
Aufschlag eines Hagelkorns auf einer CfK-Dachhaut

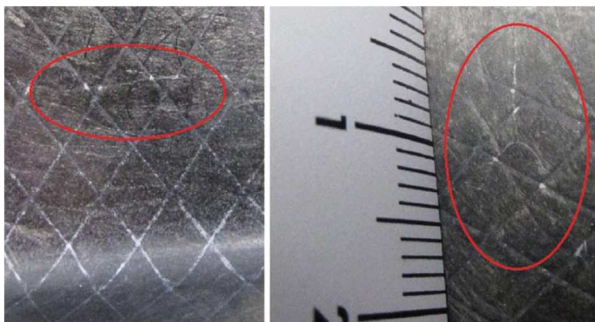
Abbildung 1: Schäden auf der Innenseite im Randbereich (Bildausschnitt 2 cm x 2 cm)

Insgesamt zeigte sich, dass die Dachhaut, an der die Versuche durchgeführt wurden, sehr unempfindlich gegen Hagelschlag ist. So verursachten erst Hagelkörner mit einem Durchmesser ab 40 mm überhaupt Schäden am Dach. Sofern diese im Rand oder Eckbereich erkennbar sind, sollte der Dachhimmel ausgebaut werden, um die Rückseite einer Sichtprüfung zu unterziehen. Dellen bieten zwar Anhaltspunkte für weitere Beschädigungen innerhalb des CfK, haben für sich genommen jedoch keinen Einfluss auf die Funktion des Bauteils.

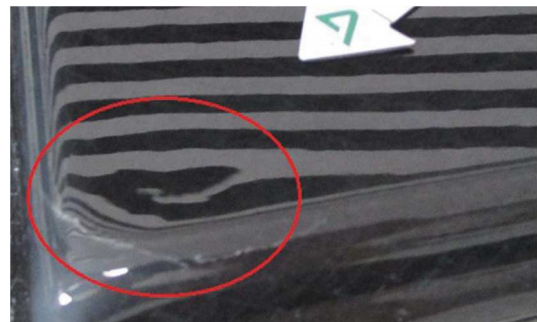
Als weitere Methode zur Beurteilung eines Hagelschadens an einem CfK-Bauteil bleibt die Sichtprüfung. Leicht erkennbar war mit bloßem Auge ein Riss in der Klarlackschicht im Eckbereich. Die Sichtprüfung ergab weiterhin, dass durch den Aufprall von Hagelkörnern ab 40 mm Durchmesser kaum sichtbare Dellen entstanden sind (sogenannte BVID). Aufgrund der geringen Dellentiefe von weniger als 0,3 mm sind diese Schäden mit vertretbarem Aufwand anhand von Fotos nicht darstellbar. Bei der Untersuchung der Dachinnenseite zeigten sich im Randbereich zwei weitere Beschädigungen in Form von Rissen. Schäden an der Innenseite der Dachhaut wurden nur an den Stellen festgestellt, an denen auf der Dachhautoberseite Dellen vorhanden waren. Im Vergleich zur Thermografie wurden die von außen sichtbaren Schäden durch die Sichtprüfung schneller und einfacher erkannt. Darüber hinaus wurden auch leichte Dellen im CfK festgestellt, welche bei thermografischen Verfahren nicht sichtbar sind. Der geringe Aufwand prädestiniert daher die Sichtprüfung zur Feststellung von Hagelschäden an der betrachteten Dachhaut. Die Verwendung verschiedener Streifensegel erbrachte keine zusätzlichen Erkenntnisse. Allerdings war eine „kaum sichtbare“ Delle leichter zu fotografieren.

Abbildung 2: Delle im Eckbereich
