## Technische Information 02/2019

### Ersetzen der Seitenwände hinten

Änderung der Vorgehensweise beim Ersetzen der hinteren Seitenwände

Fahrzeugart	Pkw
Fahrzeughersteller	BMW
Fahrzeugtyp	alle
Baujahr	alle
Schadenbereich	Außenhaut / hintere Seitenwände

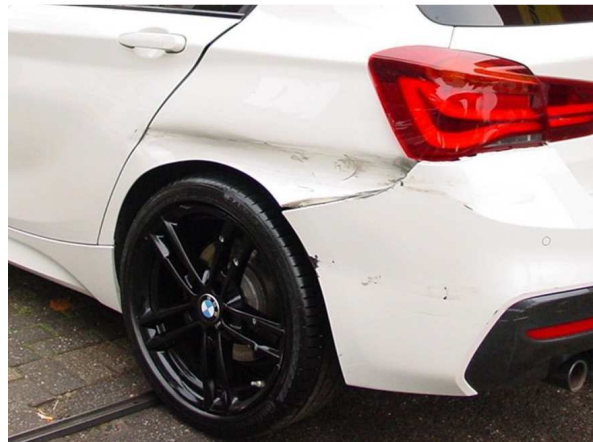
Beschädigte Seitenwand hinten

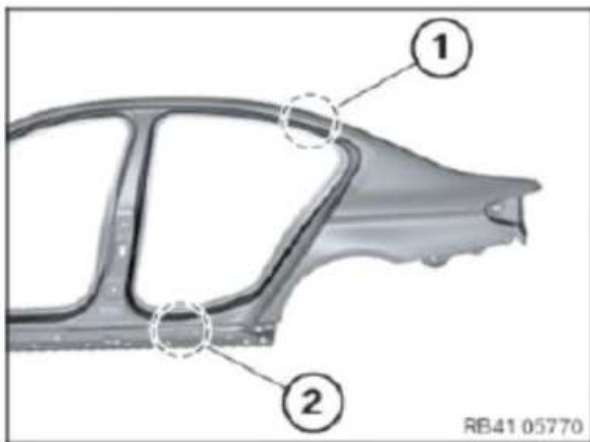
Gültig für Limousine, Hatchback, Coupé.

Aufgrund der immer größer werdenden geometrischen Komplexität sowie der anspruchsvollen Nachbearbeitungsschritte an sichtbaren Trennschnitten (C-Säule bei Limousine, Hatchback, Coupé bzw. D-Säule bei Touring, X-Modellen, Gran Coupé, Gran Turismo) wird dort die Fügetechnik des Verstärkungsblechs von Kleben auf Schweißen umgestellt. Diese Änderung gilt für alle BMW und MINI Baureihen übergreifend.

Im Bereich (1) wird geschweißt (inkl. Wasserrinne).

Im Bereich (2) wird geklebt.
