Info-Nr. 02/06
Audatex-Nr. ohne
Reparatur

Fahrzeugart	Alle
Fahrzeughersteller	Alle
Fahrzeugtyp	Alle
Baujahr	Alle
Schadenbereich	Karosserieaußenhaut
Betreff	Einsatz von Polyester-Spachtelmassen in der Karosserie-Instandsetzung

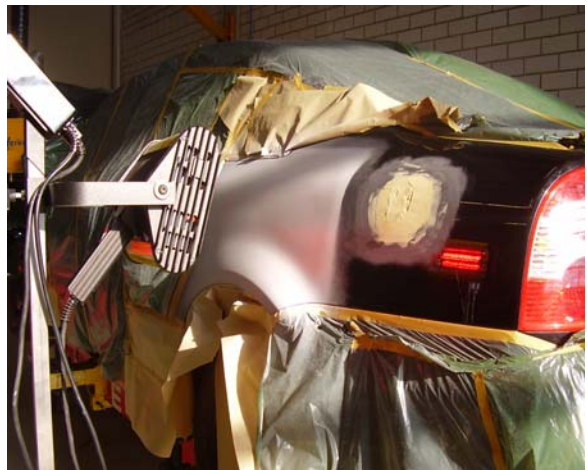
Spachtelstelle am Fahrzeugseitenteil

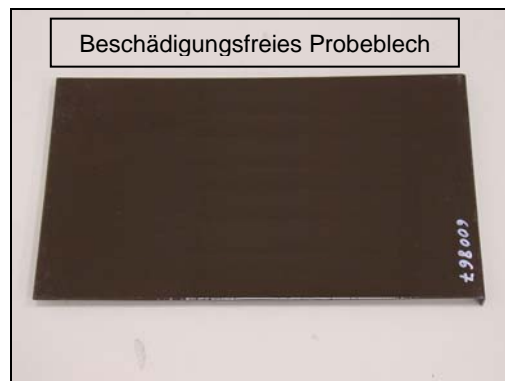
Abbildung 6: Probeblech 2 mm Spachteldicke

lagern. Im Anschluss wurden die Bleche erneut visuell untersucht. Durch die Auswertung der erlangten Ergebnisse ist deutlich geworden, dass mit zunehmender Spachteldicke unabhängig vom Hersteller der Schädigungsgrad der Reparaturstelle (Markierung der Spachtelstelle, Blasenbildung etc.) zunimmt. Abbildung 6 zeigt ein Probeblech mit einer Spachteldicke von 2 mm und Abbildung 7 ein Blech mit 5 mm Spachtelauftrag nach der Untersuchungsreihe.

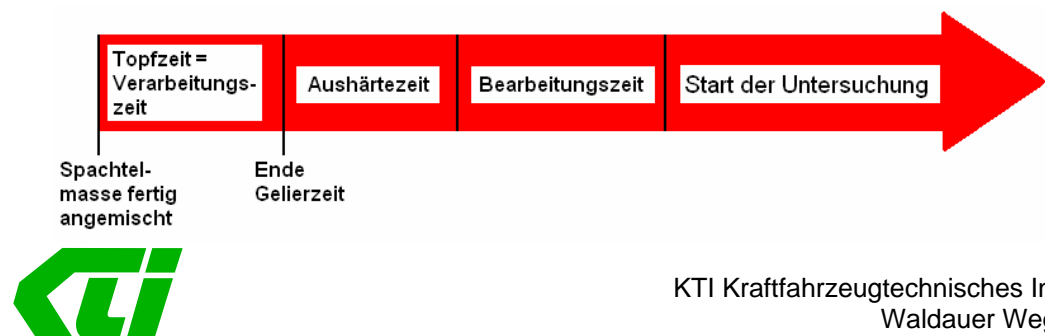
eingehalten, bevor die in Abbildung 8, S. 6 dargestellte Messapparatur auf die Spachtelprobe aufgesetzt wurde. Die Untersuchungsdauer wurde dabei ebenfalls auf 24 Stunden limitiert, wobei zu festgelegten Zeitpunkten Zwischenergebnisse aufgenommen worden sind, um detaillierte Aussagen über den Verlauf der Härtingsreaktion treffen zu können. In nachfolgender Grafik ist der zeitliche Verlauf der Untersuchung vom Zeitpunkt des Anmischens der Spachtelmasse bis zum Aufsetzen der Messapparatur dargestellt.

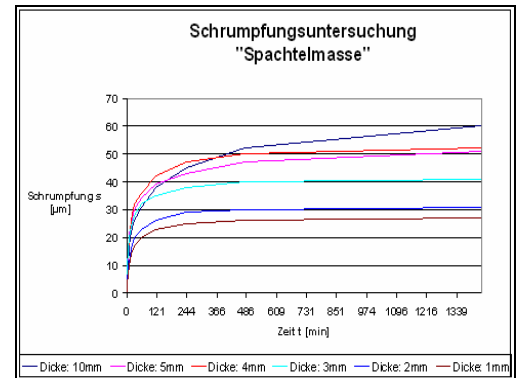
Abbildung 9: Kennlinienverlauf der Härtungsreaktion

In Abbildung 9 ist repräsentativ für alle untersuchten Produkte der Verlauf der Schrumpfung über der Zeit dargestellt. Wie aus der Grafik zu entnehmen ist, folgen die einzelnen Kennlinien grundsätzlich einem degressiven Verlauf, wobei der Einfluss der realisierten Spachteldicke auf den Maximalwert der Schrumpfung deutlich am Niveau der einzelnen Linien zu erkennen ist. Zu beachten gilt es in diesem Zusammenhang jedoch, dass der Härtungsvorgang der Proben über 3 mm Dicke innerhalb der Untersuchungsdauer von 24

Stunden nicht abgeschlossen wurde und somit die Maximalwerte der Schrumpfung in diesem Rahmen nicht zu ermitteln waren. Verallgemeinert kann dennoch festgestellt werden: Je dicker Polyester-Spachtelmaterialien aufgetragen werden, umso größer ist der Maximalwert der reaktiv bedingten Schrumpfung und desto längere Standzeiten der Materialien werden benötigt, um den Härtungsvorgang abzuschließen und somit den Maximalwert der Schrumpfung zu erreichen.
