Info-Nr. 01/11  
Audatex-Nr.

| Betreff | Korrosionsuntersuchung an Bauteilrückseiten nach Instandsetzung mit Außenausbeulsystemen. |

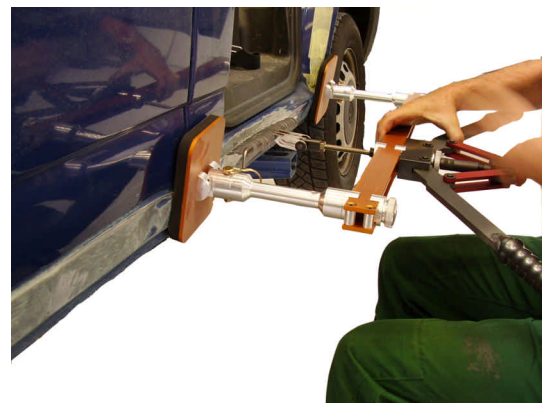
Instandsetzung eines Schwellers mit Außenausbeulsystem

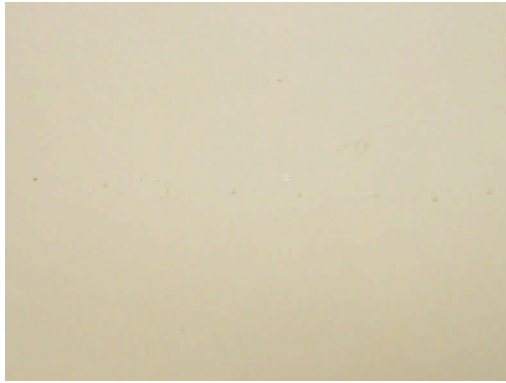
An keinem Probeblech wurde an der Rückseite erhöhte Korrosion infolge des Klimawechsel- und Salzsprühtestes festgestellt (Bild 7 und 8). Es kann deshalb davon ausgegangen werden,

Bild 7: Hinterbrand (Probe 3) nach Klimawechsel- und Salzsprühtest

dass bei Anwendung von Außenausbeulsystemen keine erhöhte Korrosionsgefahr an Bauteilrückseiten gegeben ist.

Bei der fachgerechten Anwendung von Außenausbeulsystemen ist von keiner erhöhten Korrosionsgefahr an Bauteilrückseiten auszugehen. Durch Probeschweißungen sollten vor dem Aufschweißen der Bits an Probestellen optimale Schweißparameter eingestellt werden. Dadurch kann eine optimale Zugkraft-

Um instand gesetzte Bauteile dauerhaft vor Korrosion zu schützen, sollte abschließend eine Hohlraumkonservierung vorgenommen werden.
