Info-Nr. 05/11
Audatex-Nr. ohne
Diagnose/Reparatur

Fahrzeugart	Pkw
Fahrzeughersteller	Alle
Fahrzeugtyp	Alle
Baujahr	Alle
Schadenbereich	Pkw-Karosserie, Außenhautbereich, Fahrzeugstruktur, Rahmen
Betreff	Eignung hydraulischer Schneidgeräte zur Rettung verunglückter Personen

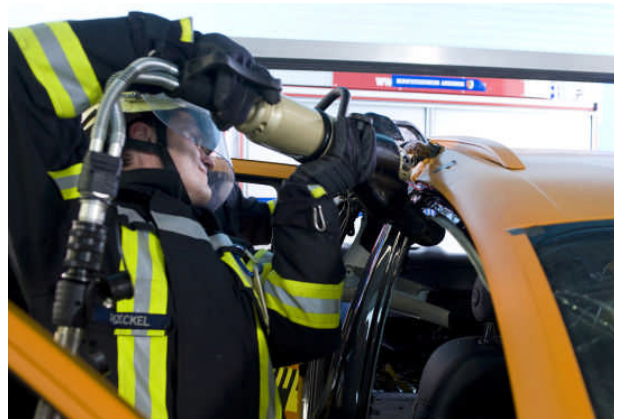
Schneidgerät im Einsatz
