Technische Information 05/2014

Instandsetzung von Lederbezügen

Beseitigung von Schäden und Verschleißspuren an Leder

Fahrzeugart	Pkw
Fahrzeughersteller	alle
Fahrzeugtyp	alle
Baujahr	alle
Schadenbereich	Innenraum

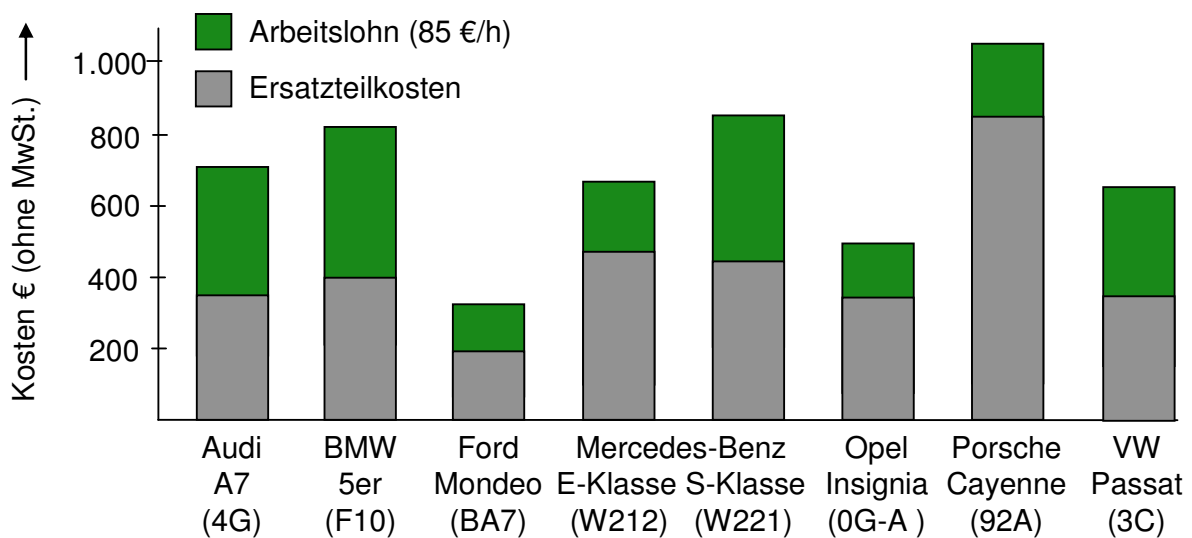
Selbst kleine Schäden in einem Leder-Sitzbezug, z. B. ein Brandloch durch heruntergefallene Zigaretten oder Durchstöße scharfkantiger Gegenstände können hohe Reparaturkosten zur Folge haben, wenn der Bezug erneuert wird. Die Kosten liegen dann i. d. R. für einen Sitzflächenbezug des Fahrersitzes bei etwa 200 € bis 600 €; bei hochwertigen Fahrzeugen und teuren Lederqualitäten teilweise auch im vierstelligen Bereich (Bild 1).

Bild 1: Kosten für den Ersatz des Lederbezuges (Fahrersitz)

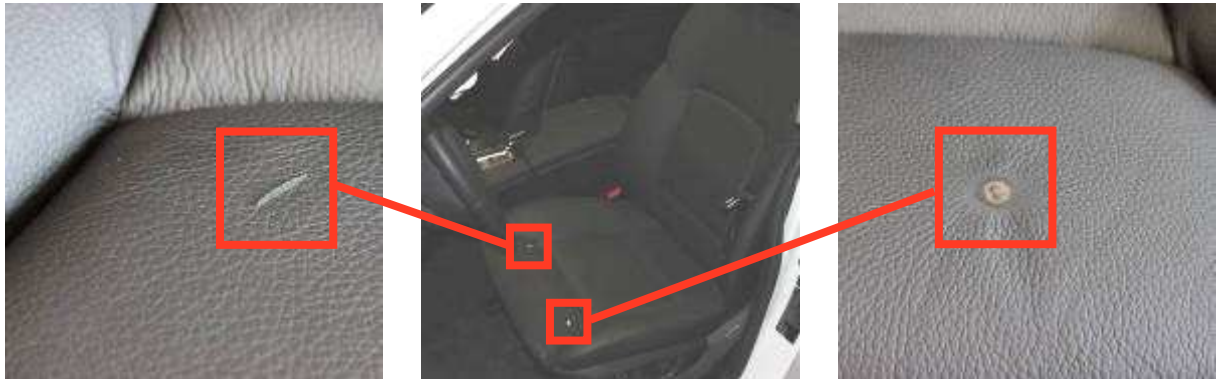
An einem Sitz eines BMW 530d (Typ F11) wurden ein Riss und ein Brandfleck (durch eine heruntergefallene Zigarette) repariert (vgl. Bild 2 auf Seite 3). Bei dem Sitz handelt es sich um einen elektrisch verstellbaren Komfortsitz mit Lordosenstütze und Sitzheizung. Der Sitzbezug besteht aus schwarzem Leder mit der Verkaufsbezeichnung „Dakota“. Die Kosten für einen Ersatz des Sitzbezuges betragen 634 € netto (vgl. Tabelle 1 auf S. 3).

Bild 2: Einriss (links) und Brandfleck (rechts) auf Sitzfläche

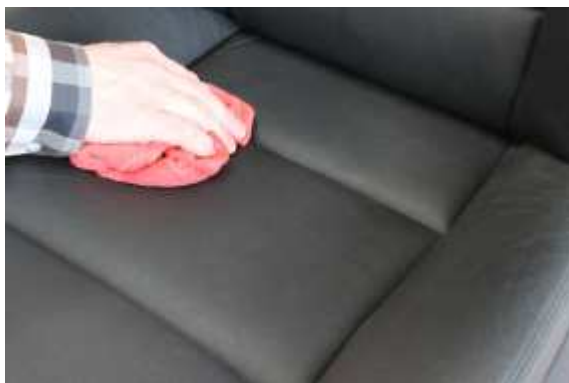
Bild 3: Reinigung der Lederoberfläche

Grundsätzlich ist bei jeder Reparatur in einem ersten Schritt die Lederoberfläche gründlich zu reinigen, um Pflegemittelreste, Schmutz, Fette usw. zu entfernen (Bild 3). Der Riss wird beseitigt, indem die Bruchkanten mit einem speziellen Klebstoff für Leder verbunden werden. Der farbliche Angleich der instand gesetzten Stelle erfolgt durch Auftragen von Haftvermittler und spezieller Lederfarbe. Abgeschlossen wird die Reparatur durch eine Beschichtung mit Toplack.

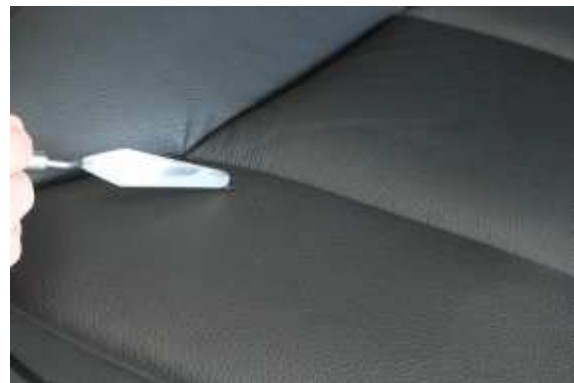
Bild 4: Verkleben der Bruchkanten

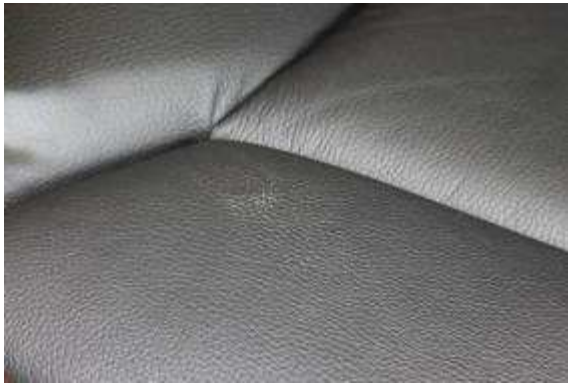
Bild 5: Verklebter Riss

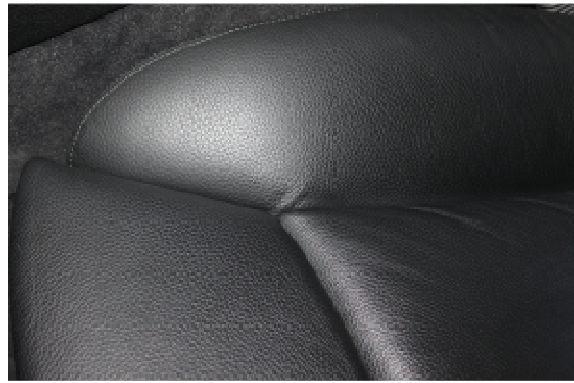
Bild 6: Fertig gestellte Reparatur

Für das gezeigte Beispiel (Einriss), lag der Zeitaufwand für die Reparatur insgesamt bei einer halben Stunde (5 AW). Daraus ergeben sich Kosten von etwa 50 € bis 100 € Euro Arbeitslohn zuzüglich ca. 15 € für Material.

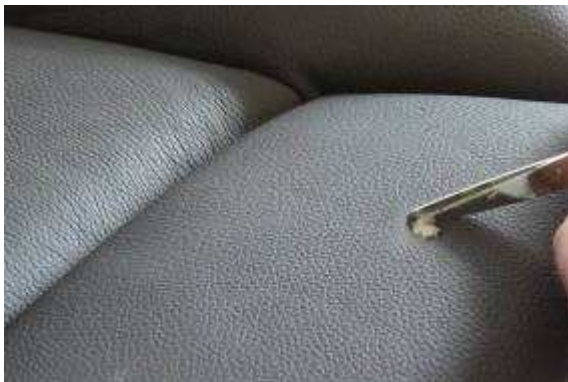
Bild 7: Ausschneiden des beschädigten Leders

Zur Beseitigung des Brandloches wird die Reparaturstelle wiederum zunächst gründlich gereinigt. Der verbrannte Bereich wird dann einschließlich der verhärteten Randbereiche ausgeschnitten (vgl. Bild 7). Anschließend wird ein Stützstoff zugeschnitten und eingeklebt (vgl. Bild 8). Mit einem angemischten speziellen Material (vgl. Bild 9 auf Seite 5) wird die Struktur der Lederoberfläche an einer unbeschädigten Stelle abgenommen (vgl. Bild 10 auf Seite 5). Nachdem das Füllmaterial aufgetragen wurde (Bild 11 auf Seite 5), wird mit der zuvor erzeugten Negativform die Struktur der Lederoberfläche („Narbung“) in das Füllmaterial eingebracht. Die Übergänge werden dann durch Schleifen bearbeitet und die Reparaturstelle (wie bereits auf Seite 3 beschrieben) beilackiert (unter Verwendung von Haftvermittler, spezieller Lederfarbe und Klarlack).

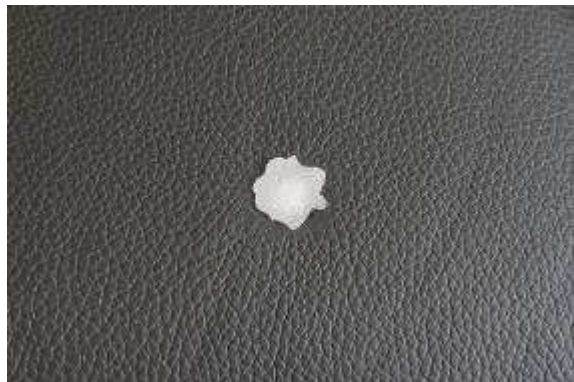
Bild 8: Eingeklebter Stützstoff

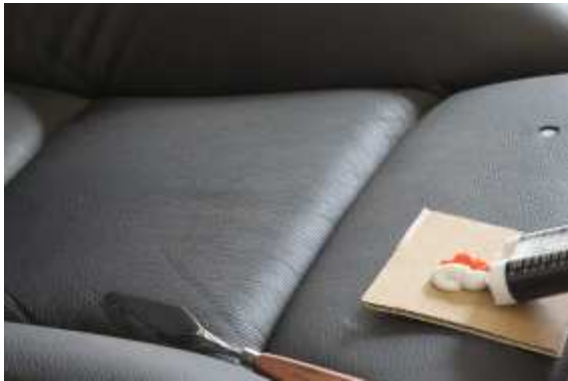
Bild 9: Anmischen des Materials zum Abnehmen der Narbung

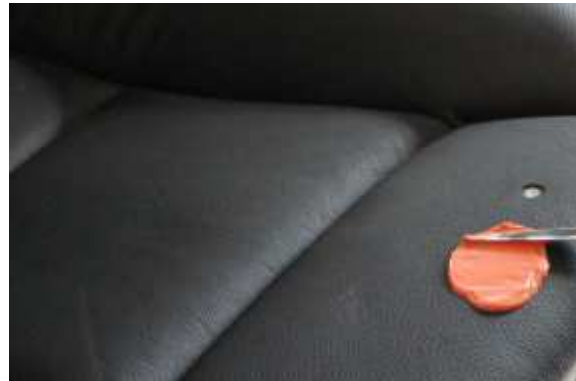
Bild 10: Abnehmen der Narbung

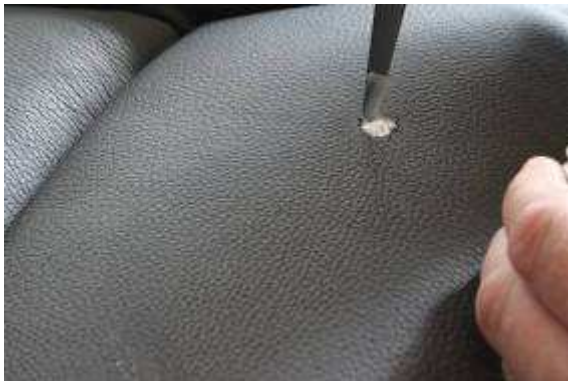
Bild 11: Auffüllen des Brandloches

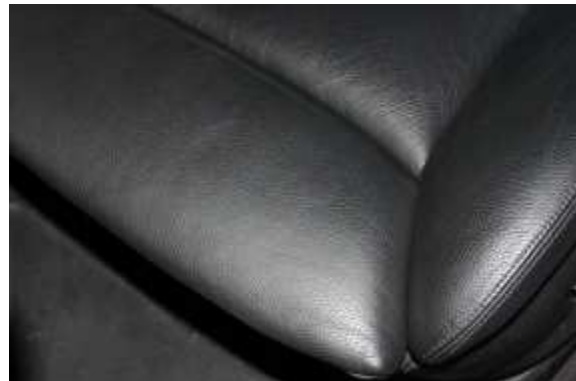
Bild 12: Reparaturergebnis
