Info-Nr. 01/06  
Audatex-Nr. ohne  
Reparatur

Fahrzeugart Alle  
Fahrzeughersteller Alle  
Fahrzeugtyp Alle  
Baujahr Alle  
Betreff Kunststoffreparatur

Beschädigungen der Stoßfängerhülle

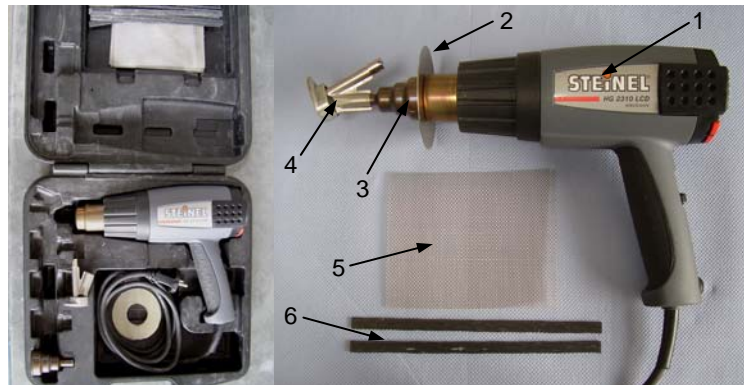
Kfz-Kunststoff-Reparatur-Set

- 1) Heißluftgebläse HG 2310 LED
- 2) Temperaturschutz
- 3) Reduzierungsdüse 9mm
- 4) Kfz-Schweißschuh
- 5) Edelstahl-Drahtgewebe
- 6) Spezial-Schweißdraht
