Info-Nr. 05/06
Audatex-Nr. ohne
Reparatur/
Fußgängerschutz

Fahrzeugart	PKW
Fahrzeughersteller	Alle
Fahrzeugtyp	Alle
Baujahr	Alle
Schadenbereich	Stoßfängeraußenhaut
Betreff	Kunststoffreparatur nach Fußgängerschutz- Richtlinien

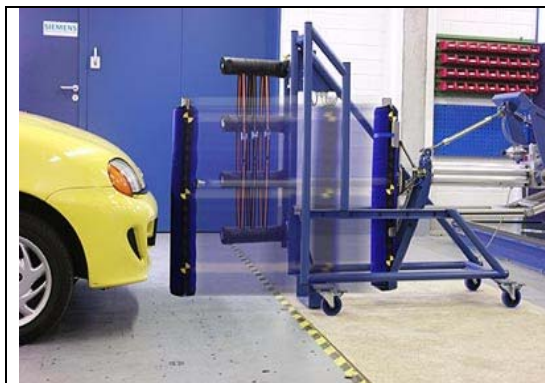
Bild 1: systematische Schussapparatur für Beinimpaktor

Ziel der Untersuchungen ist es, die Strukturen am Fahrzeug zu untersuchen, bei denen die höchsten Belastungen für den Fußgänger zu erwarten sind. Die Prüfbedingungen entsprechen dabei einer Unfallsituation, bei der ein Fußgänger von einem 40 km/h schnellen Fahrzeug erfasst wird. Eine Simulation dieses Aufpralls wird dabei durch einen Prüfkörper, angetrieben durch einen Schussapparat, durchgeführt. In vorliegender Arbeit beschränkte man sich auf die Untersuchung der Frontverkleidung eines Golf V, da dieser die geforderten Grenzwerte für den
