Technische Information 03/2017

KAMATEC PLASTOFUSED

Reparatur von Kunststoffteilen

Fahrzeugart	alle
Fahrzeughersteller	alle
Fahrzeugtyp	alle
Baujahr	alle
Schadenbereich	Thermoplastische Bauteile

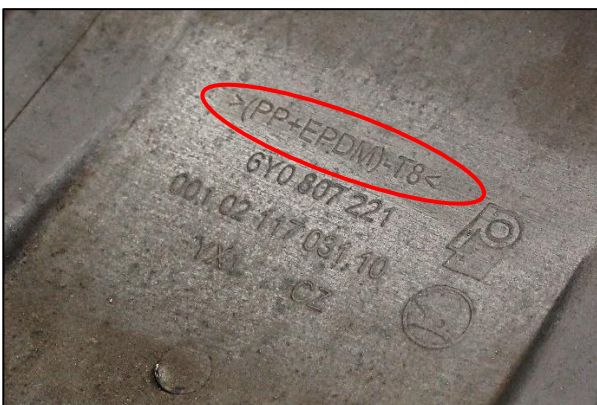
Abbildung 6: Kunststoffkennzeichnung

Nach der Demontage und Beurteilung wird die instand zu setzende Stelle – Abbildung 5 – per Hand, oder mit dem der PLASTOFUSED Basic-Version beiliegenden pneumatischen Schleifer gereinigt. Dabei müssen Lackreste und sonstige Verunreinigungen sorgfältig entfernt werden. Anschließend wird das Material des Kunststoffstoßfängers mit der normierten Kennzeichnung ermittelt und der dazu passende Kunststoff Schmelz-Strip von KAMATEC gewählt. Nach Abbildung 6 wurde der Schmelz-Strip aus PP-EPDM genutzt.

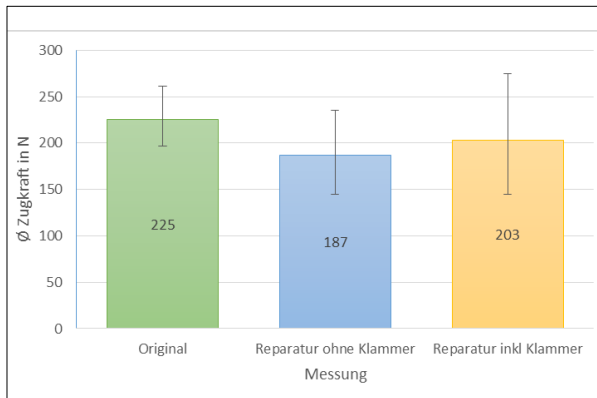
Abbildung 18: Grafische Darstellung der Zugversuchergebnisse

Zustand	Mittlere Zugkraft [N]	Abweichung zum Original [%]	Absolute Abweichung min. [N]	Absolute Abweichung max. [N]
Original	225		-28	+36
Rep. ohne Klammer	187	17	-42	+48
Rep. mit Klammer	203	10	-58	+72

Die durchschnittlichen Messergebnisse aus Tabelle 2 liefern eine Kraftabweichung der Mittelwerte von 10 bzw. 17% zwischen Reparaturmethode und Original. Hervorzuheben ist, dass die minimale und maximale absolute Abweichung der Einzelwerte bei der Reparatur mit Klammern am größten ist. Die Maximalwerte der Zugfestigkeit zwischen den Reparaturmethoden zeigen deutliche Unterschiede. Im optimalen Fall können Maximalwerte ähnlich dem Original erzielt werden. Ohne die Verwendung von Klammern wurde die maximale Festigkeit des Originals nicht erreicht. In Abbildung 18 sind die Ergebnisse und deren absoluten Abweichungen zur Verdeutlichung grafisch dargestellt.
