Technische Information 04/2012

Fahrzeugart	Pkw
Fahrzeughersteller	alle
Fahrzeugtyp	alle
Baujahr	alle
Schadenbereich	Pkw-Karosserie (Fahrzeugstruktur)
Betreff	Passive Sicherheit von fachgerecht instand gesetzten Pkw

Seitencrash eines fachgerecht reparierten Pkw

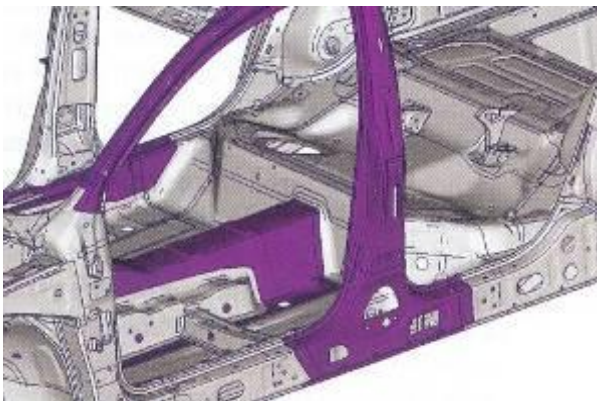
Bild 8: warm umgeformte Stähle (Quelle: VW)

Da der Mitteltunnel im beschädigten Bereich aus ultrahochfesten-warmumgeformten Stahl besteht (vgl. Bild 8), wurde er – wie alle anderen hochfesten Stahlblechteile auch – nicht gerichtet, sondern durch ein Neuteil ersetzt (Bild 9).

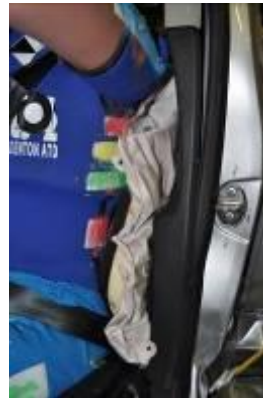
Bild 13: B-Säule

Nach Abschluss aller Instandsetzungsarbeiten wurde das Fahrzeug analog zum ersten Versuch erneut gecrasht. Die Anprallgeschwindigkeit lag bei 50,1 km/h. Bild 12 gibt die Deformation der angestoßenen Fahrzeugseite wieder. Alle pyrotechnischen Sicherheitssysteme haben ausgelöst (Seitenairbag, Windowbag sowie die Gurtstraffer vorne links und rechts) und damit ihre Schutzfunktion wie vorgesehen erfüllt.
