Info-Nr. 04/06
Audatex-Nr. ohne
Beurteilungsverfahren/
Scheibenverschleiß

Fahrzeugart	Alle
Fahrzeughersteller	Alle
Fahrzeugtyp	Alle
Baujahr	Alle
Schadenbereich	Windschutzscheibe

Betreff Alltägliche Schädigungen von Windschutzscheiben, wie Steinschläge oder Kratzer, führen besonders bei Nachtfahrten zu gefährlichen Blendungen durch auftretendes Streulicht. Aus aktuellem Anlass erfolgte eine Konzeption von Beurteilungsverfahren für diese Verschleißerscheinungen.

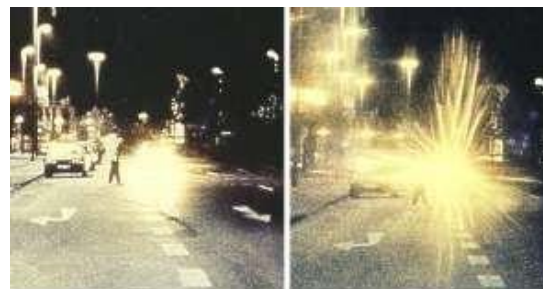
Scheibe ohne Streulicht

Scheibe mit Streulicht

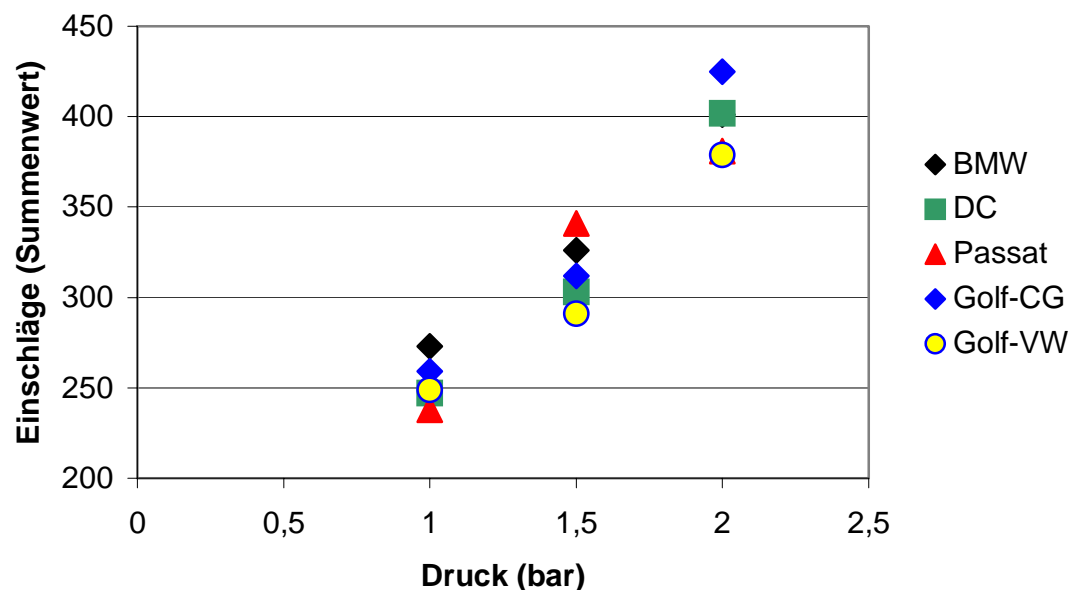
jeweils vorgegeben Druck dargestellt. In nachfolgendem Diagramm wird der ermittelte Summenwert der Einschläge je Versuchsreihe als verdichteter Vergleich in Abhängigkeit vom Druck dargestellt.

Im Ergebnis erhöhten sich die Einschläge sowohl bei gleichbleibendem Druck und steigender Beschussmenge als auch bei steigendem Druck und gleichbleibender Beschussmenge. Dieses Ergebnis wurde bei allen ge-

prüften Scheiben ermittelt. Im direkten Vergleich der Scheibe 4 (VW Golf Ersatzverglasung) mit der Scheibe 5 (VW Golf Originalersatzteil) liegt der Unterschied der Einschlagzahlen in einer vertretbar engen Bandbreite.

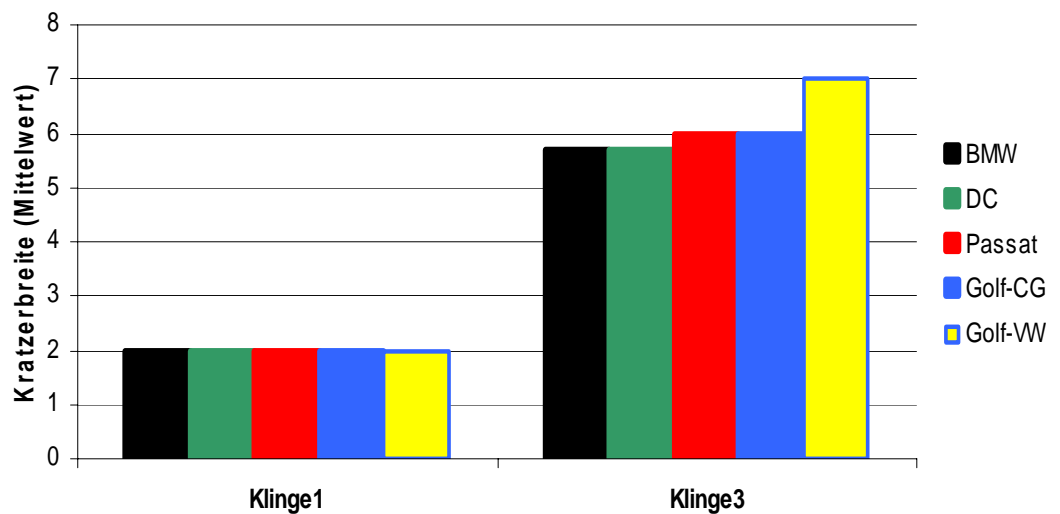
In nachfolgendem Diagramm werden die Messwerte für die jeweiligen Prüfkörper gemittelt und nach Werkzeugart differenziert dargestellt. Die Auswertung ergab dabei, dass unter Beaufschlagung der Windschutzscheiben mit

Klinge 1 keine und unter Beaufschlagung der Prüfkörper mit Klinge 3 lediglich geringe Unterschiede zwischen den einzelnen Scheiben zu erkennen waren.
