Info-Nr. 03/05  
Audatex-Nr. ohne  
Reparatur

Fahrzeugart PKW  
Fahrzeughersteller Alle  
Fahrzeugtyp Alle  
Baujahr Alle  
Schadenbereich Karosserieaußenhaut  
Betreff Rückverformung

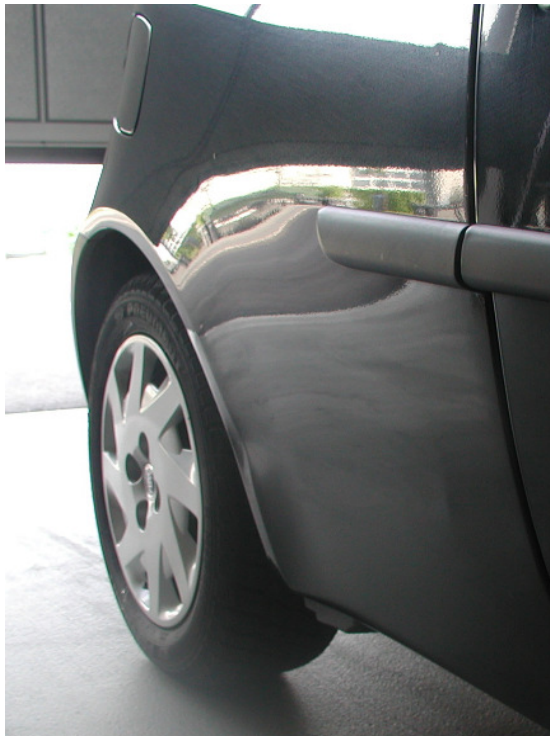
Fiat Punto: Streifschaden im Bereich der Seitenwand
